A. INSPECTION ET REMPLACEMENT DU MODULE « GATEWAY ».

B. MODIFICATION DE L'ALIMENTATION

Veuillez soumettre votre réclamation via Garantie en ligne, disponible sur www.prevestcar.com (rubrique Service \ Garantie). Utiliser la réclamation de type «Bulletin/Rappel» et sélectionner le «Bulletin de garantie BG14-42».

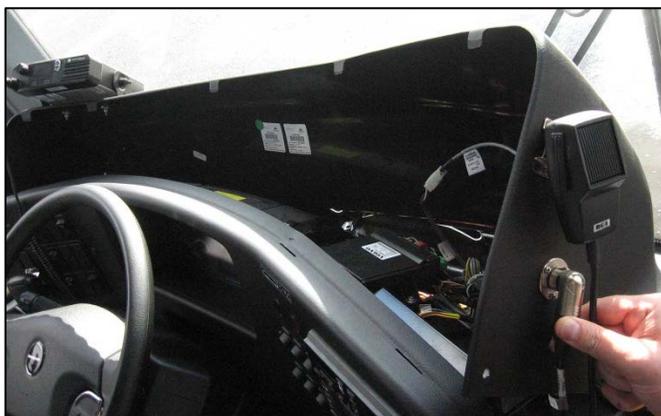
Figure 1

A1. Retirer le couvercle de tableau de bord (5 vis).

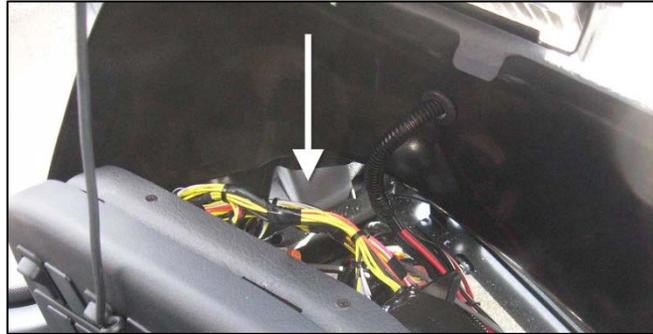
Figure 2

- A2. Localisez le module « gateway ». Il est installé à plat en arrière de la section gauche du tableau de bord.
- A3. Vérifier la version du module (Fig 4). Si la révision est : **SM320 REV:A SW REV:1.00 et plus**, passer à l'**ÉTAPE B** suivante.

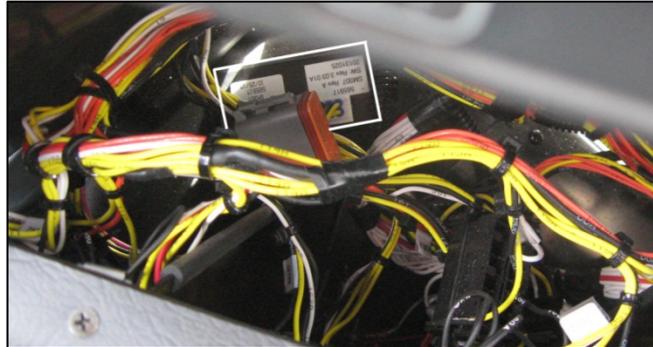
Figure 3

- A4. Sinon, démontez le module (2 vis) et débranchez le connecteur.
- A5. Gardez le module pour la réclamation de garantie.
- A6. Remplacez-le par un nouveau module **565921**, la révision du module doit être **SM320 REV:A SW REV:1.00 et plus**.

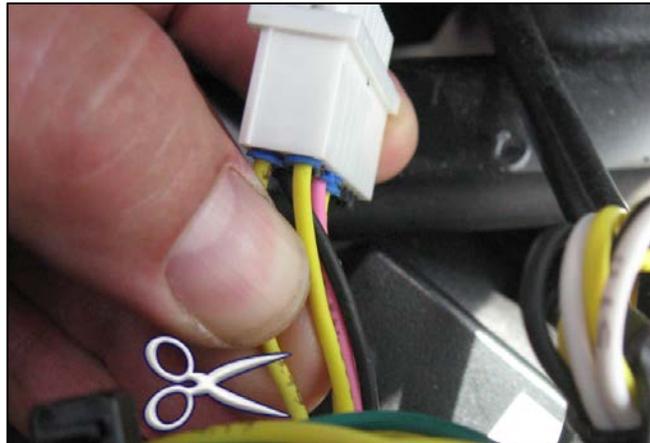
Figure 5

- B1. Débrancher le connecteur au module Gateway A139.
- B2. Trouver le fil **439** sur la broche **1** du connecteur. (Fig 5)
- B3. Couper à environ deux pouces (50mm) du connecteur. (Fig 5)

Protéger et sceller l'extrémité qui vient du tableau de bord avec de la gaine thermo rétrécissable.

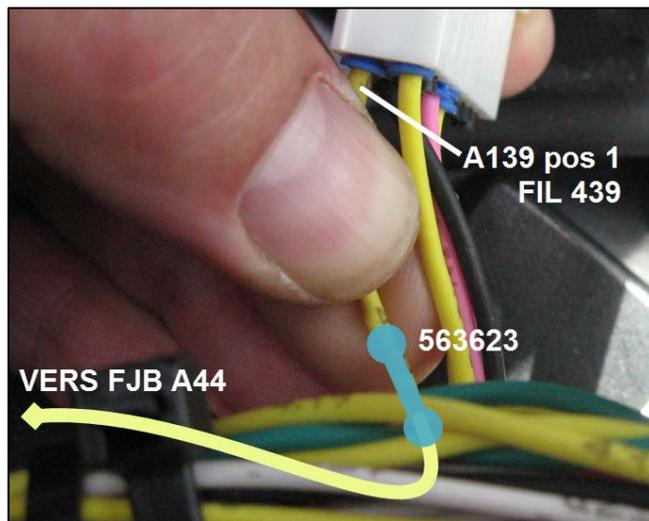
Figure 6

- B4. Passer un fil jaune 16ga **GXL** (560661 ou équiv.) du module A44 dans le compartiment de service avant (FJB) jusqu'au module Gateway.

Dénuder le fil 439 venant du module Gateway, broche 1 du connecteur.

Utiliser une épissure en about thermo-rétrécissable 563623 pour effectuer la connexion avec le nouveau fil. (Fig 6)

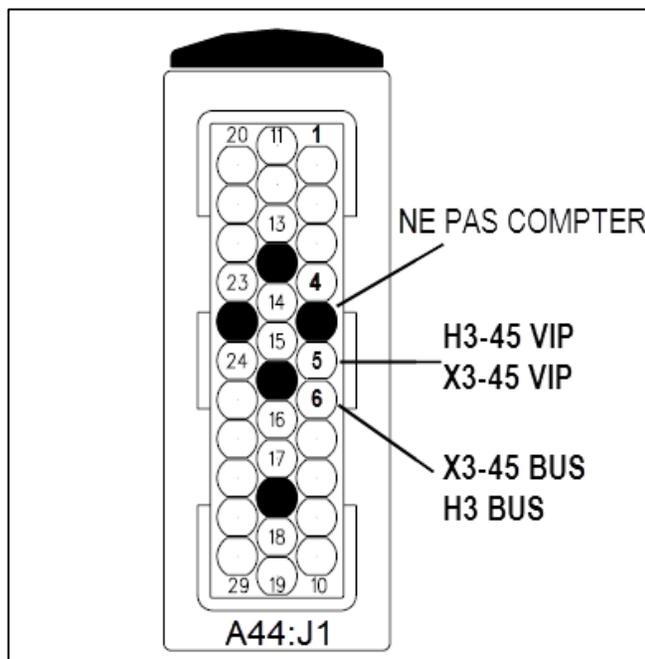
Figure 7

B5. Brancher le nouveau fil à **A44:J1** en ajoutant la broche 563692. (Fig 7)

Broche 5 : H3-45 VIP et X3-45 VIP.

Broche 6 : H3 BUS et X3-45 BUS
