PREVOST

BULLETIN DE GARANTIE

BG17-21

DATE :	Juillet 2017	SECTION : 06 ÉLECTRIQUE
EXPIRATION:	Juillet 2019	
SUJET :	Mise à la masse AE52-J2

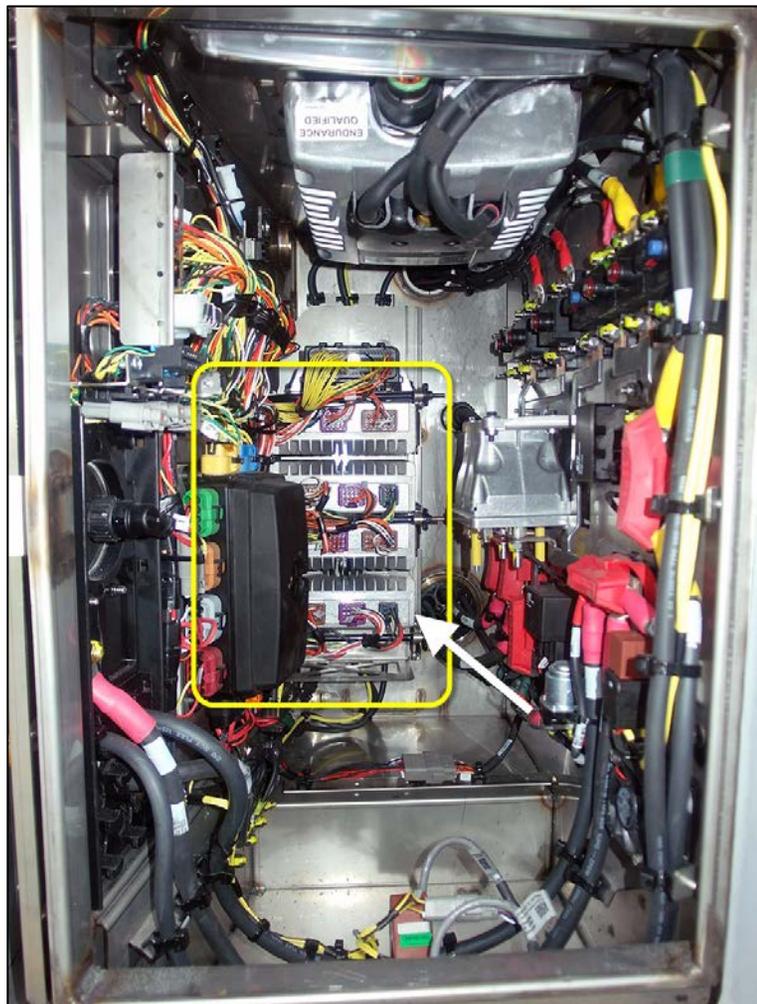
Figure 1

1. Dans le compartiment électrique arrière, trouver le module AE52. (Figure 1)

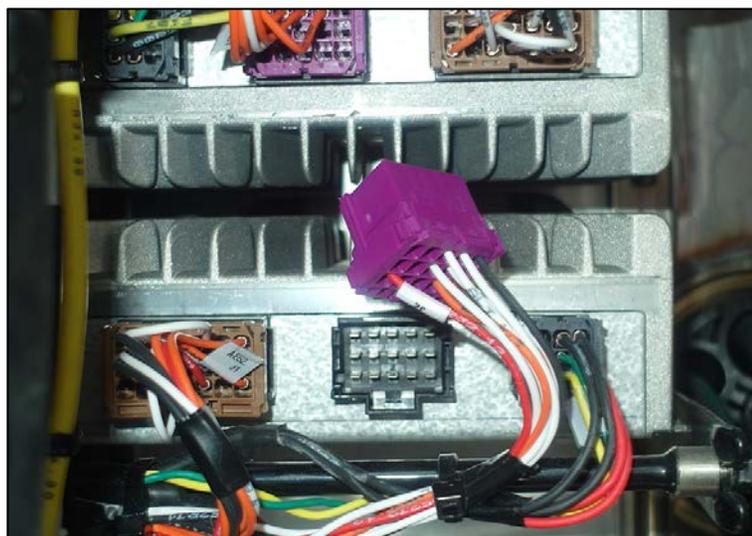
Figure 2

2. Débrancher le connecteur J2 mauve. (Figure 2)

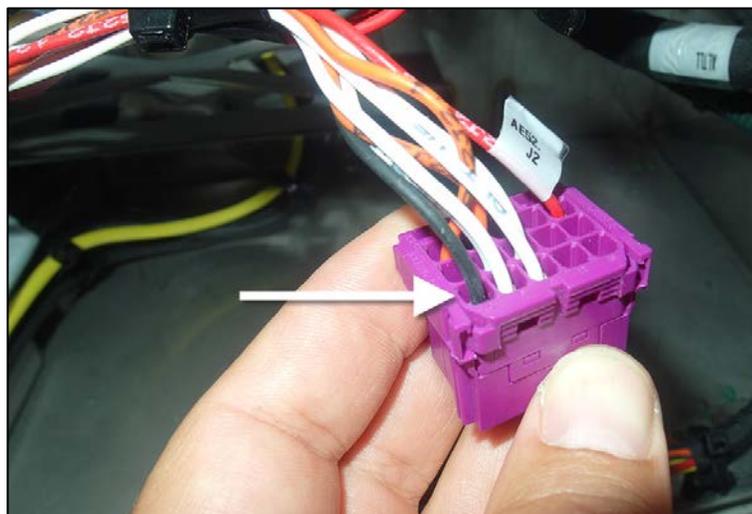
Figure 3

3. Sortir le fil noir du connecteur (A52RJ2.3). (Figure 3).

Se référer au manuel d'entretien Prevost PA1621, [section 06b](#) paragraphe 2.12 pour la méthode adéquate de manipulation de la barrure secondaire.

Utiliser l'extracteur 568103 (AMP 1579007-1)

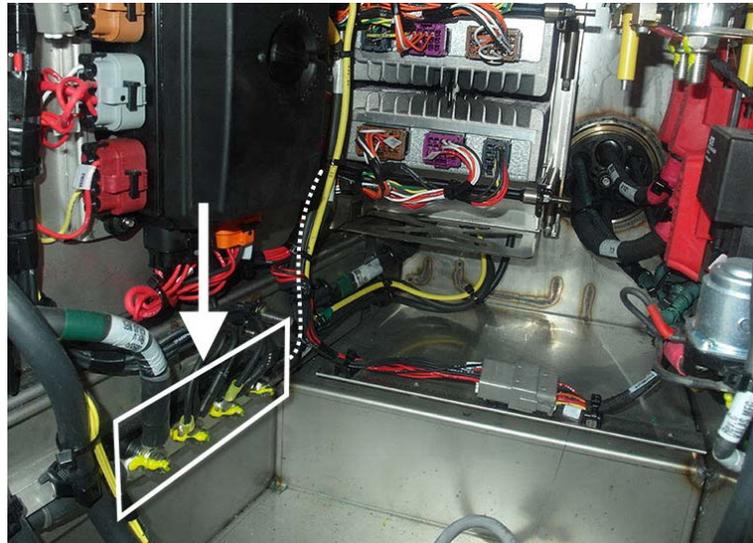
Figure 4

- Placer la cosse à anneau sur un des goujons de mise à la masse électronique. (Figure 4)

Serrer à **60 lb-po (7 Nm)**

Appliquer une marque de serrage « Torque Seal » de couleur différente à la marque précédente.
