# PREVOST

## BULLETIN DE GARANTIE

### BG23-17

DATE :	Juillet 2023	SECTION : 07 TRANSMISSION
EXPIRATION:	Juillet 2025	
SUJET :	<b>RESERRER LE BOULON DU CABLAGE DU BERCEAU MOTEUR</b>

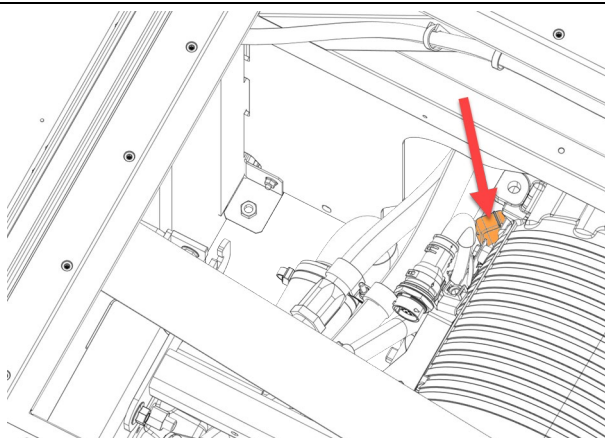
2. Localisez le connecteur A7 sur le câblage du berceau du moteur qui se branche sur la transmission.

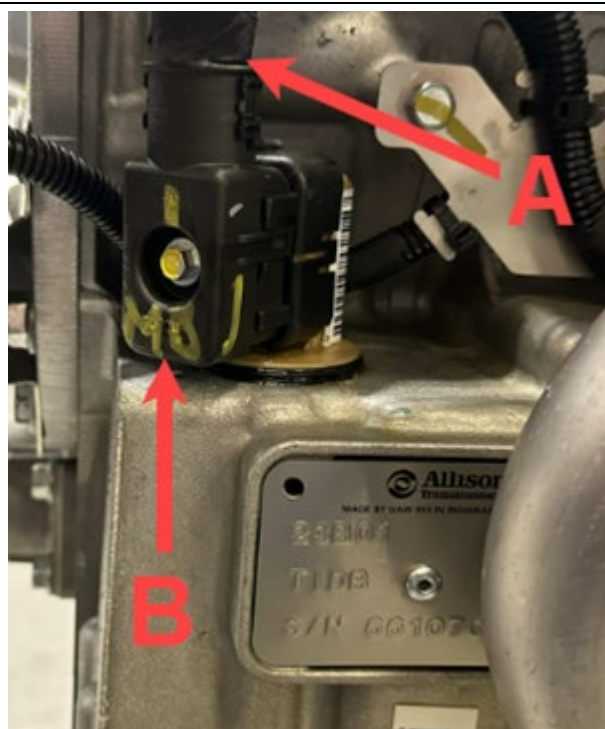
3. Resserrer le boulon (B) du connecteur (A) à 26 lb-po.
4. Appliquer du vérificateur de serrage sur le boulon.

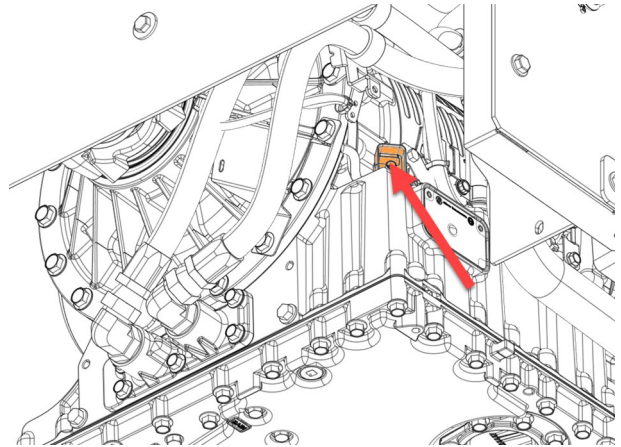
1. Soulevez le véhicule pour accéder à la transmission dans le compartiment moteur.

2. Localisez le connecteur A7 sur le câblage du berceau du moteur qui se branche sur la transmission.

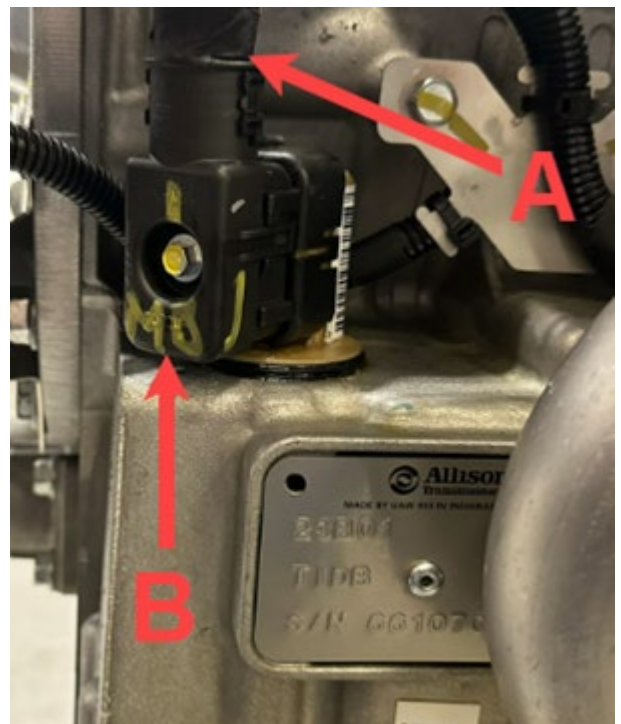
3. Resserrer le boulon (B) du connecteur (A) à 26 lb-po.

4. Appliquer du vérificateur de serrage sur le boulon.
