<b>REGISTRE DES CHANGEMENTS</b> .....	<b>4</b>
<b>1 TABLEAUX DES COUPLES DE SERRAGE</b> .....	<b>5</b>
<b>2 APERÇU</b> .....	<b>8</b>
2.1 RALLONGE COULISSANTE PREVOST .....	8

## 1 TABLEAUX DES COUPLES DE SERRAGE

## RALLONGE COULISSANTE STANDARD DE PREVOST

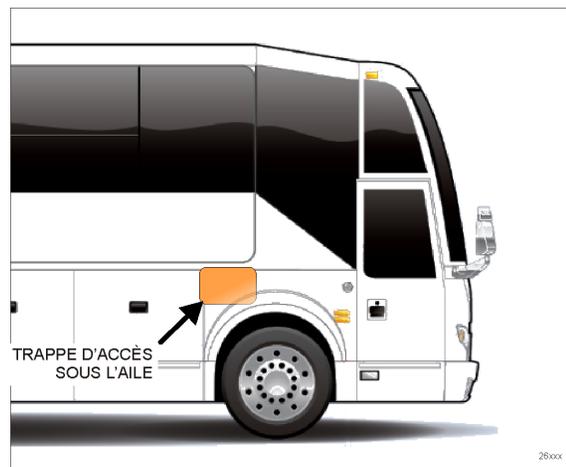
FIGURE 62: TRAPPE D'ACCÈS POUR LES VIS D'AJUSTEMENT POUR L'INCLINAISON ET MISE À NIVEAU

Les vis de réglage sur l'assemblage du rail avant sont accessibles via une trappe d'accès sur le côté du véhicule (Figure 62). Démontez l'aile avant côté droit pour accéder à la trappe.

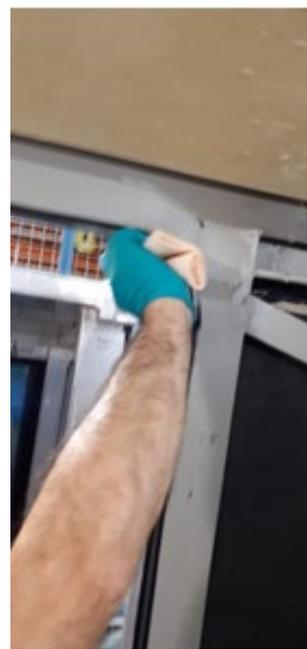
FIGURE 11

12. Sur les coins du joint racleur, localisez la petite nervure identifiant le point central du coin. Augmenter la visibilité en marquant les coins avec un marqueur à peinture.

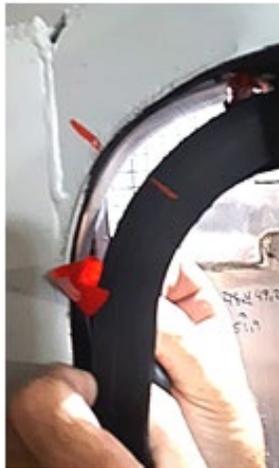
FIGURE 15

18. Placez le coin du joint aussi près que possible du côté extérieur de la structure . (Figure 6).

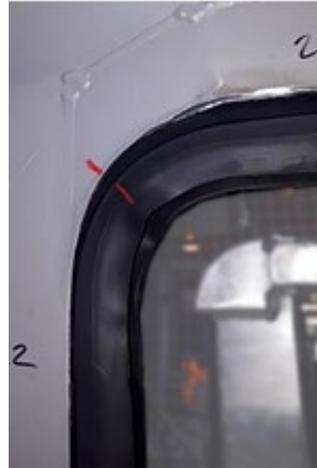
FIGURE 16

19. Soutenez la partie supérieure du joint avec du ruban adhésif.

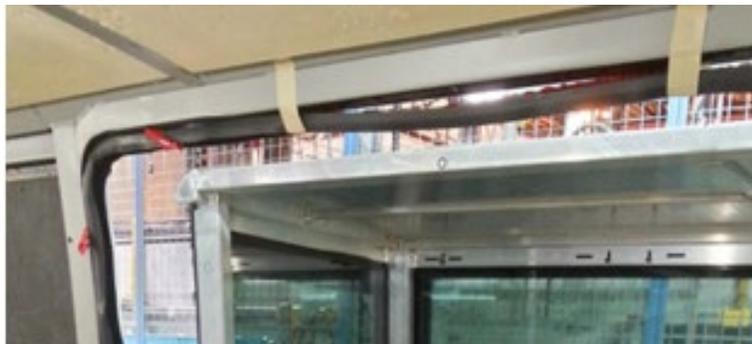
FIGURE 17

20. Testez l'ajustement pour aligner les trous d'entrée d'air avec la structure.
21. Retirez le film protecteur sur environ 8 pouces.
22. Alignez les trous d'entrée d'air du joint et de la structure et collez la base à la structure.

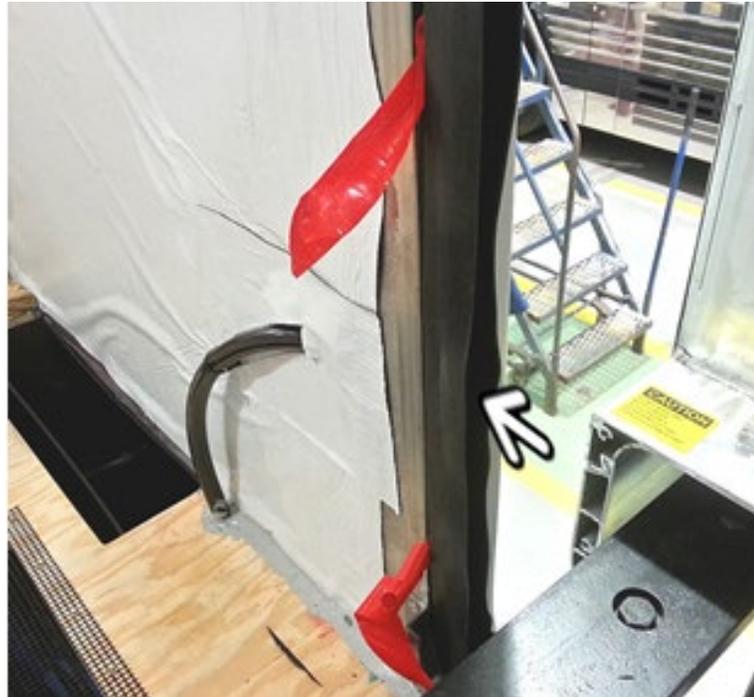
FIGURE 18

23. Testez l'ajustement des coins inférieurs. Aligner les marques de coin.

**Note:** Sur les véhicules H3-45 VIP, voir la Figure 18 pour le collage de la *partie inférieure* du joint.

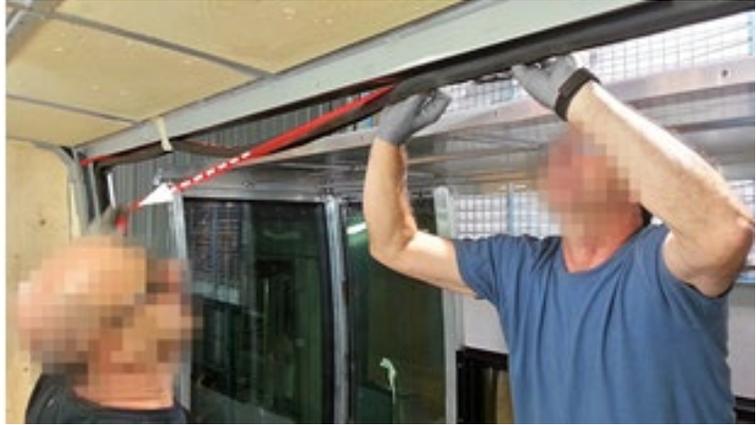
FIGURE 20

29. Testez l'ajustement du reste du joint racleur de base. Répartissez également toute tension ou mou dans le joint.

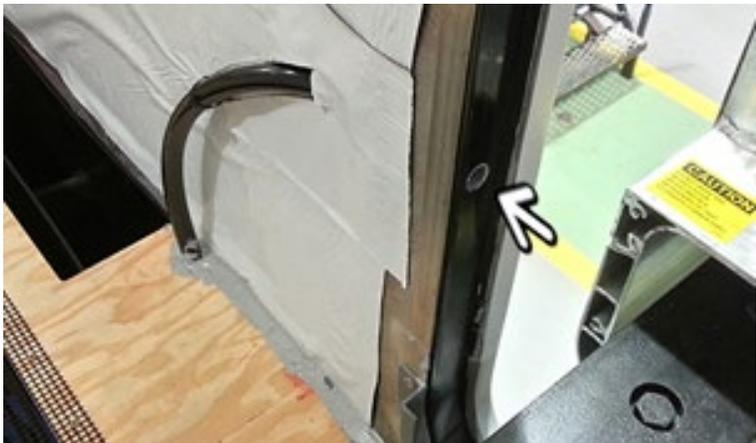
FIGURE 21

31. Utilisez un outil à rouleau tout autour.

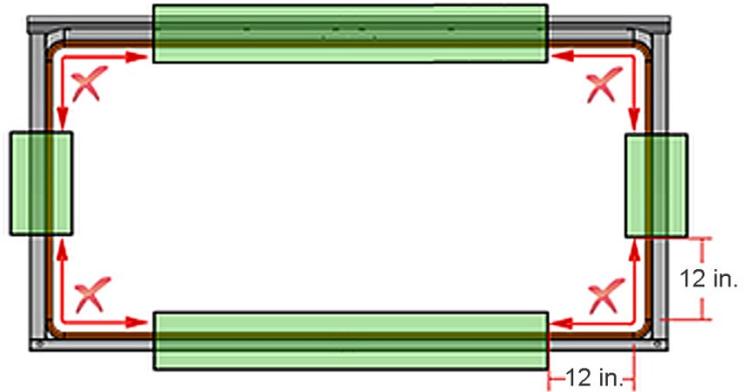
FIGURE 25

41. Commencez par couper localement le sceau, à chaque 24 po.

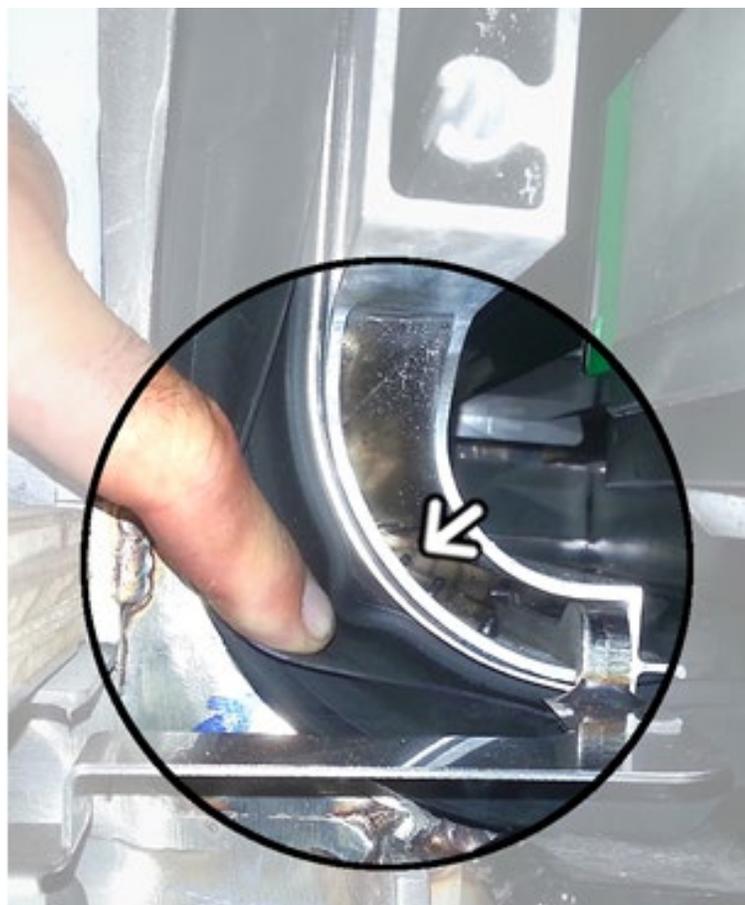
FIGURE 33

54. Gonflez le joint. Laissez gonflé pour une période de rodage de 24h.

**Attention:** La pression appliquée ne doit pas dépasser 15 psi.
