Révision: A    Changement de la liste des véhicules

04-28-2025

## NETTOYAGE DES CONNECTEURS DU CENTRE ÉLECTRIQUE DU VÉHICULE 9700 (B13R)

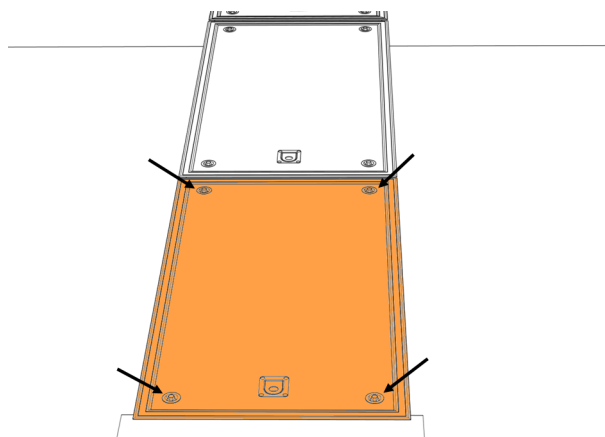
1. Retirer la trappe d'accès au réservoir AFSS située sur le plancher de l'allée centrale.

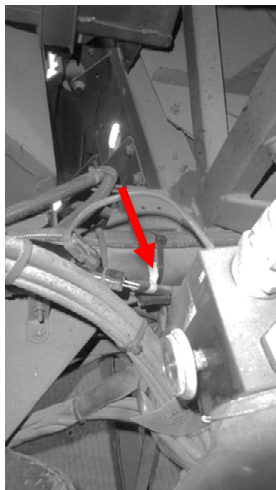
2. Débrancher le connecteur du câblage de la vanne principale du réservoir du système AFES afin d'éviter tout déclenchement accidentel du système d'extinction.

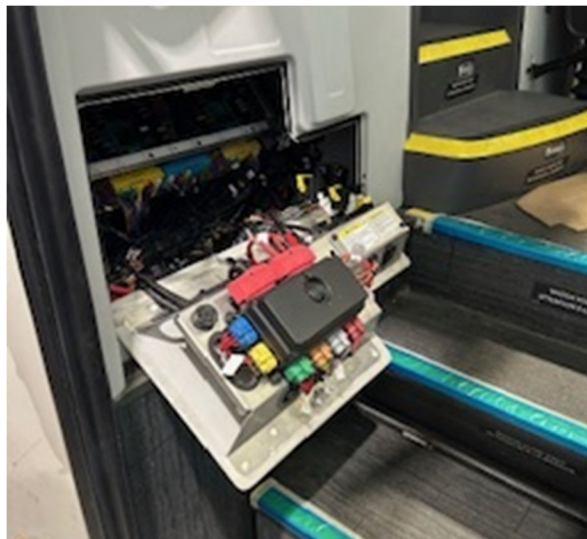
3. Ouvrir le compartiment électrique avant situé sous le panneau de modestie droit.

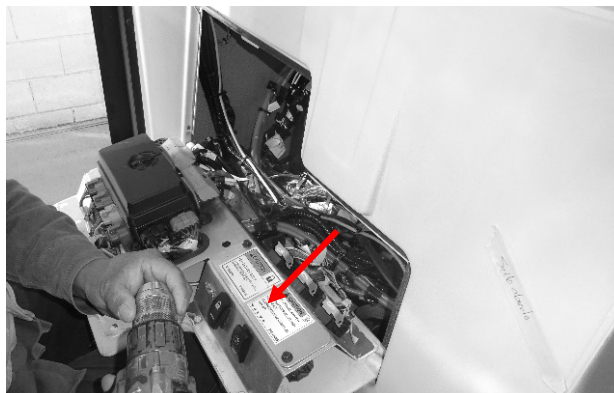
4. Dévisser et retirer la plaque de recouvrement de la boîte des connecteurs.

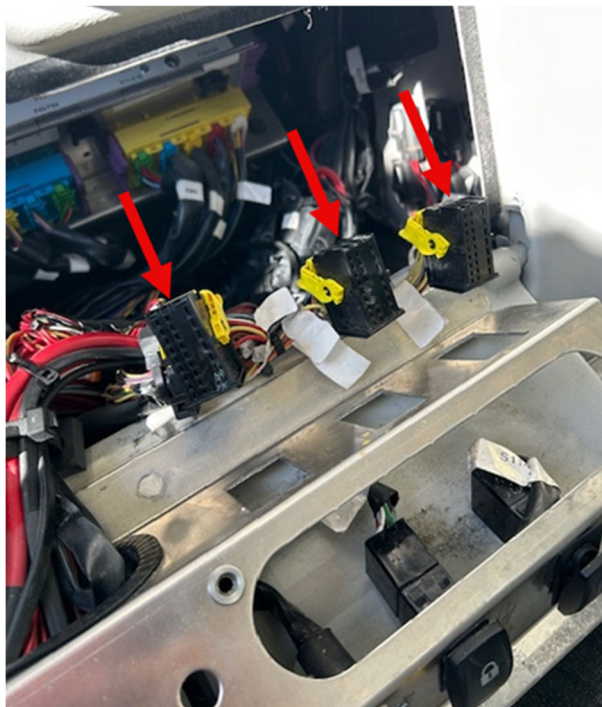
5. Déconnecter les connecteurs d'interface du système AFSS (XFBC, XMBC et XRRBC) du câblage "EC bridges".

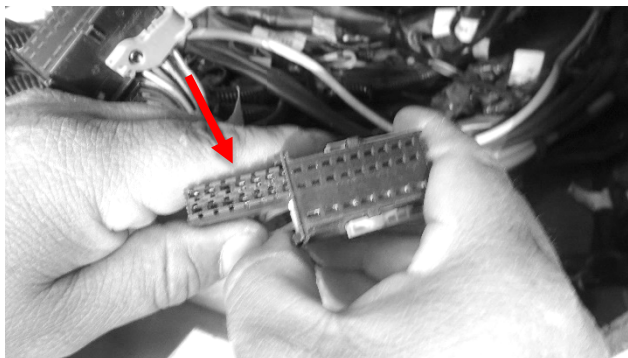
6. Retirer le bloc de contacts de chaque connecteur d'interface.

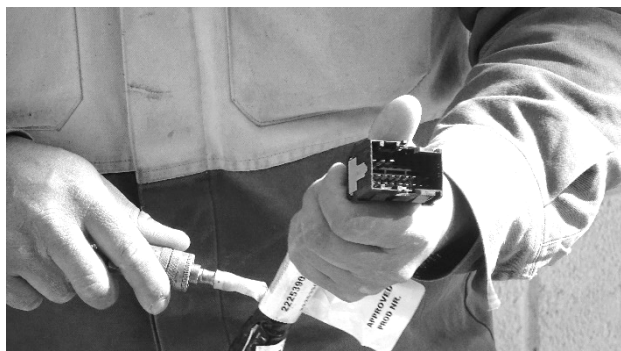
7. Utiliser de l'air comprimé pour éliminer les copeaux métalliques accumulés sur les broches ou les boîtiers des connecteurs.

8. Nettoyer le câblage "EC bridges" afin d'éliminer tous les copeaux métalliques des connecteurs.

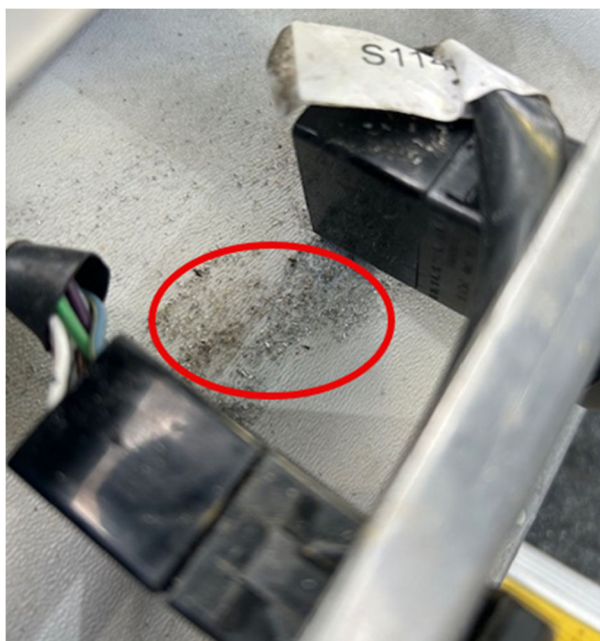
9. Utiliser de l'air comprimé pour éliminer les copeaux métalliques accumulés à l'intérieur de la boîte des connecteurs.

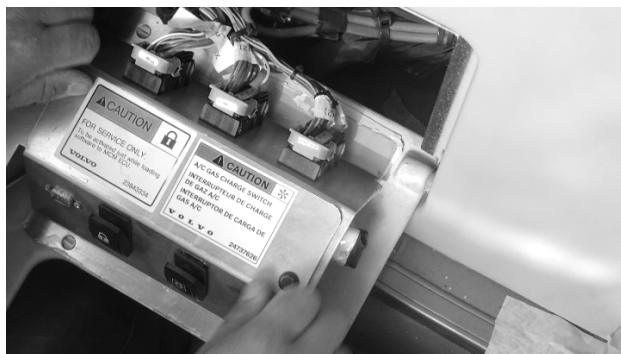
10. Reconnecter les connecteurs d'interface (XFBC, XMBC et XRRBC) au câblage "EC bridges".
11. Réinstaller la plaque de recouvrement sur la boîte des connecteurs. Serrer les vis à 10 N.m

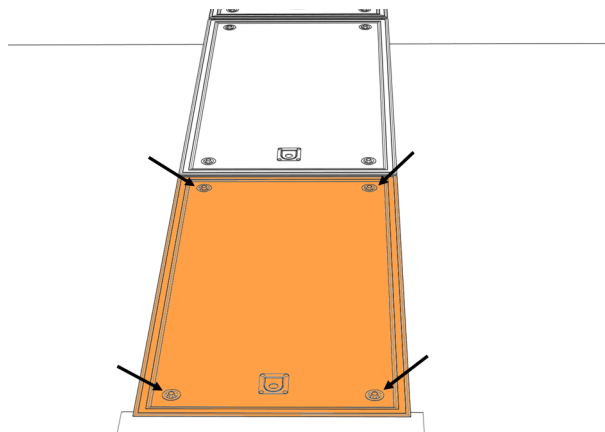
12. Fermer le compartiment électrique avant.
13. Rebrancher le connecteur du câblage de la vanne principale du réservoir du système AFSS.
14. Réinstaller la trappe d'accès au réservoir AFSS située sur le plancher de l'allée centrale.

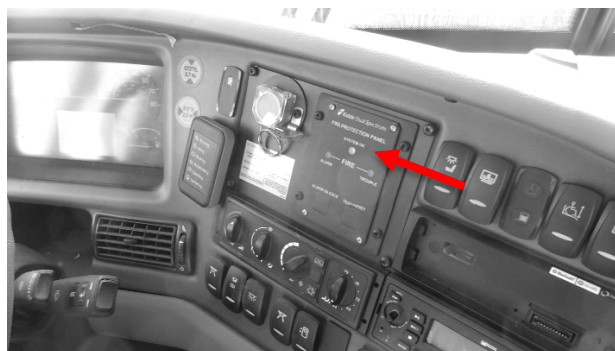
15. Vérifier sur le tableau de bord que le voyant vert « System OK » est allumé sur le panneau de protection contre l'incendie.
