**LE CAPTEUR D'AIR FRAIS (PRÉVOST # 451699) EST MIS HORS-FONCTION ET REMPLACÉ PAR UNE RÉSISTANCE DE 3.32k (SUR LES VÉHICULES H3)**

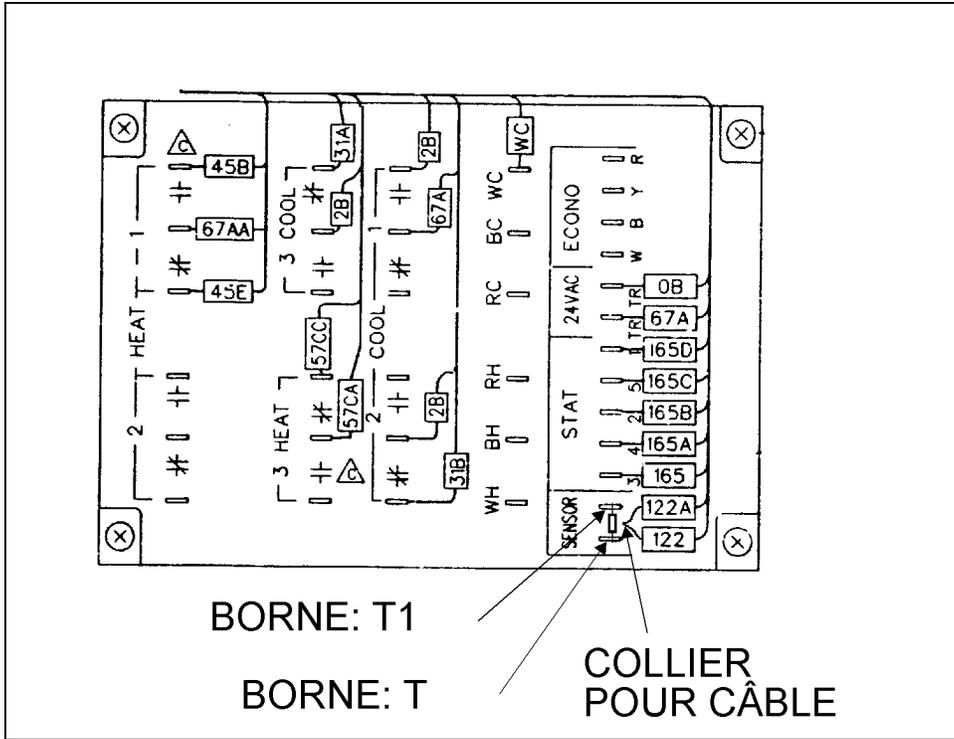
FIGURE 1: VUE DU PANNEAU LOGIQUE HVAC

1. Ouvrir la porte du compartiment à bagages situé du côté droit du compartiment du condenseur (A/C).
2. Localiser la porte du tiroir située sur le mur gauche dans le compartiment à bagages.
3. Dévisser la vis de sécurité et glisser le tiroir.
4. Localiser les bornes T et T1 situées sur le panneau logique HVAC.
5. Déconnecter les fils 122 et 122A des bornes T et T1 et attachez-les avec le collier pour câble (Prévost # 504273) (Fig. 1).
6. Brancher la résistance (Prévost # 562617) aux bornes T ainsi que T1.
