**PREVOST****CAMPAGNE
DE
RAPPEL**

Cr99-36A

DATE : Octobre 1999	SECTION : 18
SUJET : MODIFICATION DES BUTÉES DE RETENUE DES FENÊTRES DE SECOURS

RÉVISION : A

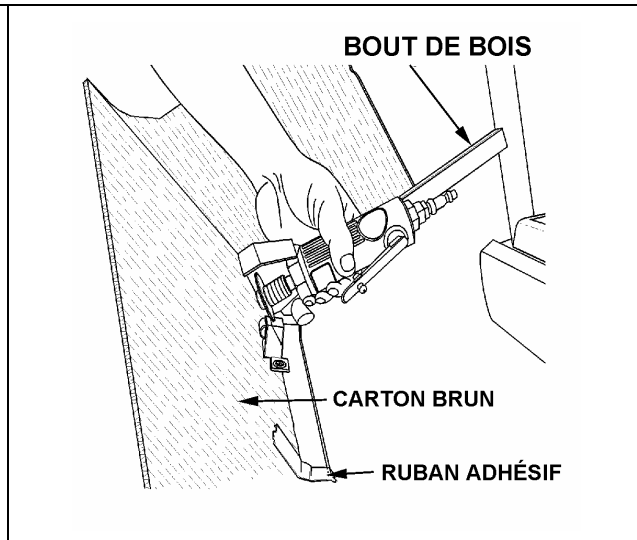
FIGURE 2 : PRÉPARATION DE L'ESPACE DE TRAVAIL

1. Localiser toutes les fenêtres de secours. Celles-ci sont identifiées par un autocollant apposé à la base de la fenêtre.
2. Ouvrir la fenêtre tel qu'indiqué sur l'autocollant apposé à la base de la fenêtre et placer des bouts de bois pour la maintenir ouverte (figure 2).
3. Tracer à même la butée la ligne de coupe (figure 3).
4. Découper une petite entaille dans le carton brun et placez-y la butée à couper (figure 2).
5. Tailler la butée en suivant la ligne de coupe et adoucir les arêtes vives avec une lime. Voir l'aspect final du travail à la figure 4.
6. Recommencer ces étapes pour les butées de toutes les fenêtres de secours.

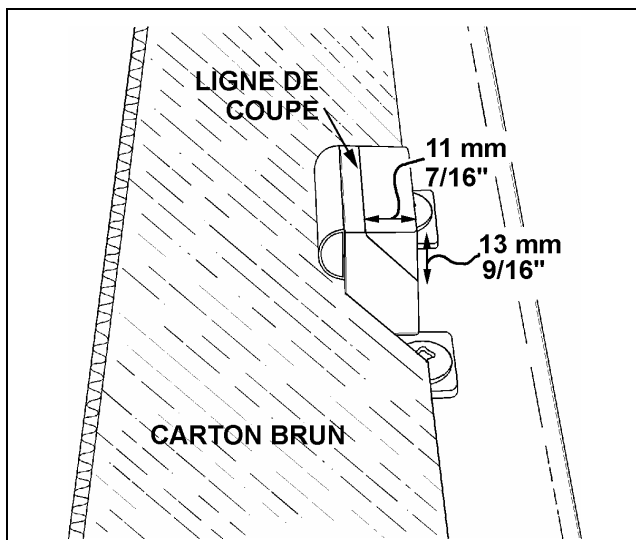
FIGURE 3 : LIGNE DE COUPÉ
