PREVOST

BULLETIN DE GARANTIE

BG15-19I

DATE :	OCTOBRE 2015	SECTION :	22 - Chauffage et Climatisation
EXPIRATION:	OCTOBRE 2017		
SUJET :	VIBRATION DU COMPRESSEUR A/C BITZER – AJOUT D’UN SUPPORT DE RENFORCEMENT DU MONTAGE

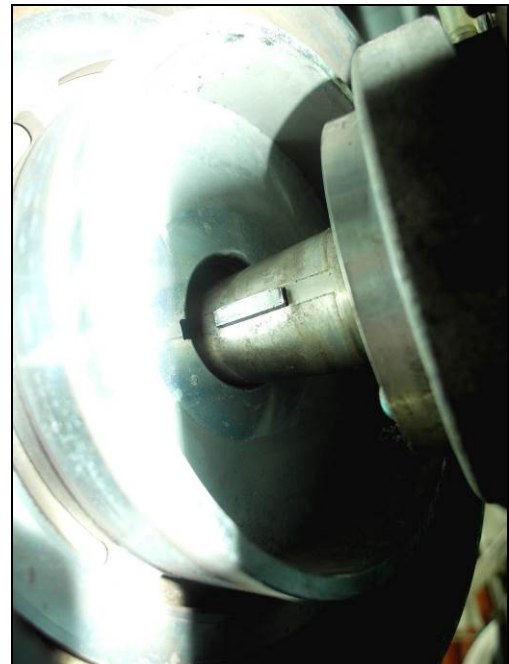
21. Fixer le rotor à l'arbre à l'aide de la vis M12 (récupérée lors du retrait du rotor) en maintenant le rotor à l'aide de la clé appropriée.

*Vis de montage du rotor (G):
60 lbf-pi (81 N-m) Utiliser du Loctite 243 bleu.*

22. Faites tourner le rotor à la main et s'assurer que le rotor tourne librement et sans bruit. En cas de bruits de grincement, démonter l'embrayage et vérifier l'installation.

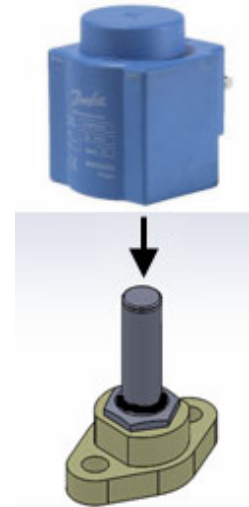
6. Installer la nouvelle bobine « clip-on ».
7. Glisser la bobine sur la tige avec le joint torique à la base de la tige.
