# SECTION 26A : RALLONGE COULISSANTE - SÉRIE H

DATE :	Mois 2018	SECTION : 26 RALLONGE COULISSANTE
SUJET :	<b>PROCÉDURE D'ENLÈVEMENT DE LA RALLONGE COULISSANTE</b>

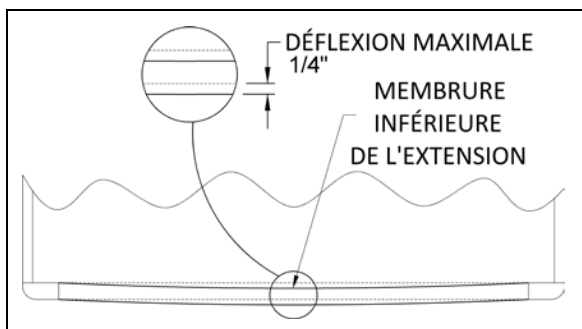
FIGURE 3: DÉFLECTION DE LA RALLONGE

Surcharger pourrait endommager le joint d'étanchéité, affecter le fonctionnement de la rallonge et pourrait causer la défaillance du système.

Ne pas dépasser 1/4po de déflexion.

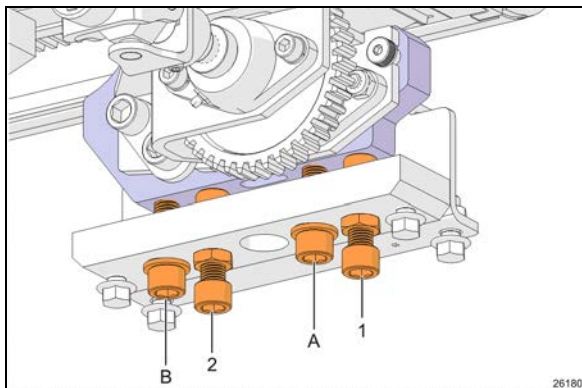
FIGURE 4: VIS D'INCLINAISON ET DE MISE À NIVEAU

Le réglage d'inclinaison et de mise à niveau est obtenu avec la plaque de réglage et les vis placées sous chaque assemblage de palier linéaire. (Figure 4)

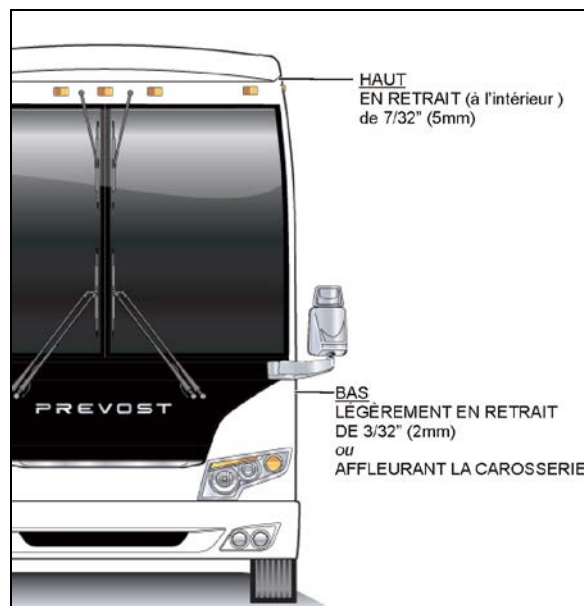
FIGURE 6: VALEURS D'AJUSTEMENT EN INCLINAISON

Ajuster l'inclinaison pour avoir le haut du caisson légèrement plus en retrait (à l'intérieur) que le bas. (Figure 6)

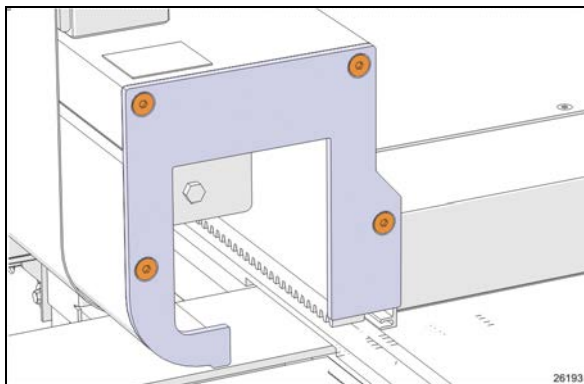
FIGURE 7: BOUT DE L'EXTRUSION

Puis enlevez la plaque de bout de l'extrusion.

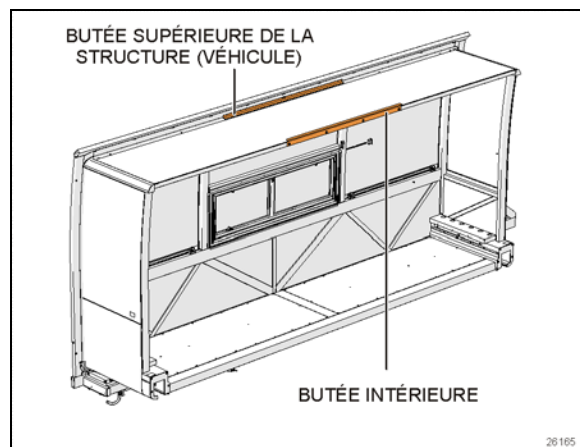
FIGURE 9: BUTÉE SUPÉRIEURE INTÉRIEURE

Enlever la butée supérieure intérieure (Figure 9)

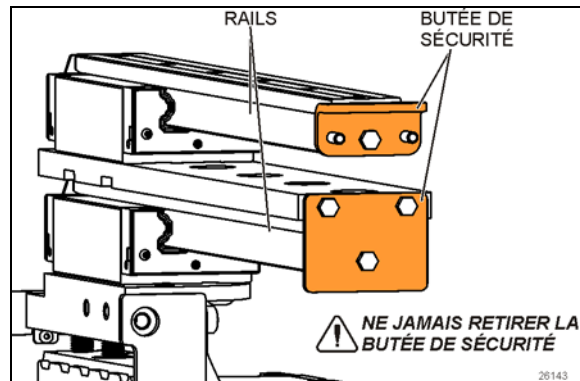
FIGURE 11: BUTÉES DE SÉCURITÉ SUR LES RAILS

Ne pas enlever de butée supplémentaire. Prendre connaissance des avertissements de sécurité ci-dessous.

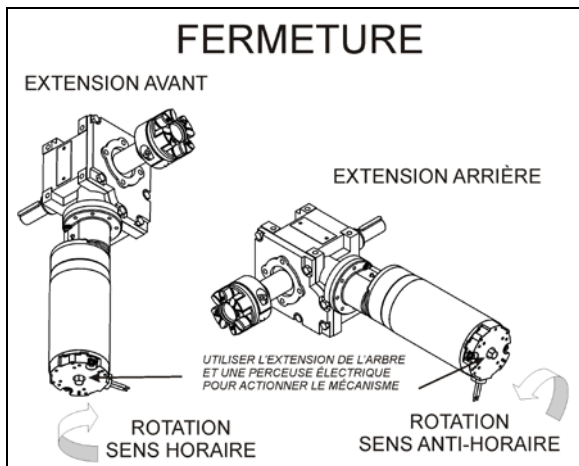
FIGURE 13: ROTATION DU MOTEUR DE LA RALLONGE COULISSANTE 26038

4. Pour déplacer la rallonge coulissante, utiliser une perceuse sans fil avec douille hexagonale de 10 mm sur l'arbre d'extension du moteur de la rallonge.
5. Tourner l'arbre d'extension du moteur au moyen de la perceuse jusqu'à ce que la rallonge coulissante atteigne sa position fermée. (Figure 13)

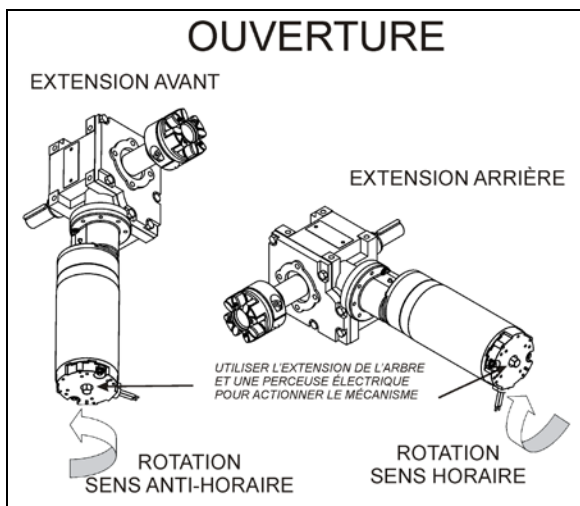
FIGURE 15: ROTATION DU MOTEUR DE LA RALLONGE COULISSANTE 26037

4. Pour déplacer la rallonge coulissante, utiliser une perceuse sans fil avec douille hexagonale de 10 mm sur l'arbre d'extension du moteur de la rallonge.
5. Tourner l'arbre d'extension du moteur au moyen de la perceuse jusqu'à ce que la rallonge coulissante atteigne sa position ouverte.
6. Une fois la rallonge coulissante alignée sur sa position fermée, retirer la douille hexagonale de l'arbre d'extension du moteur électrique.

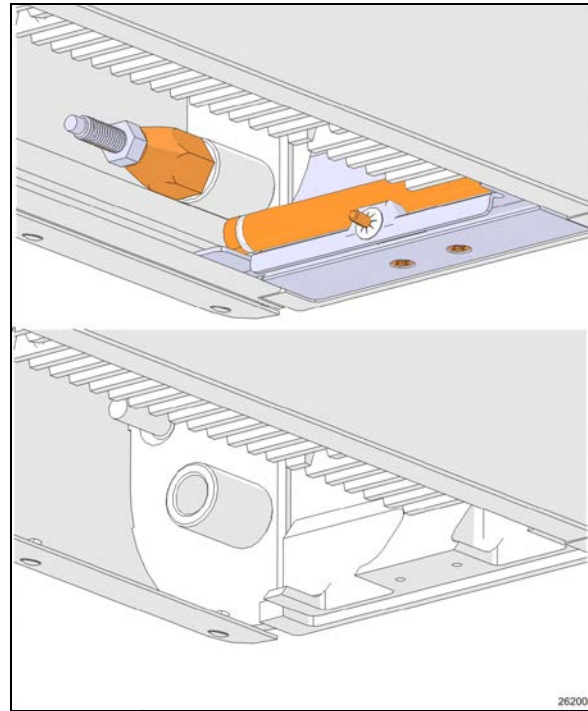
FIGURE 16: DÉGAGEMENT DU PIGNON

1. Dégonfler complètement le joint pneumatique en faisant tourner la soupape d'arrêt dans le sens horaire (Item 1, Figure 48). La pression sur le cadran doit indiquer 0 psi.
2. Positionner le commutateur d'allumage du véhicule à OFF. En suivant la procédure de contournement manuel (paragraphe 5), sortir la rallonge coulissante de quelques pouces afin que les vis de l'extrusion extérieure placées sur le haut de la rallonge coulissante soient accessibles de l'extérieur (Figure 28).
3. Certains items doivent être enlevés pour fournir le dégagement nécessaire au pignon. (Figure 16, haut)

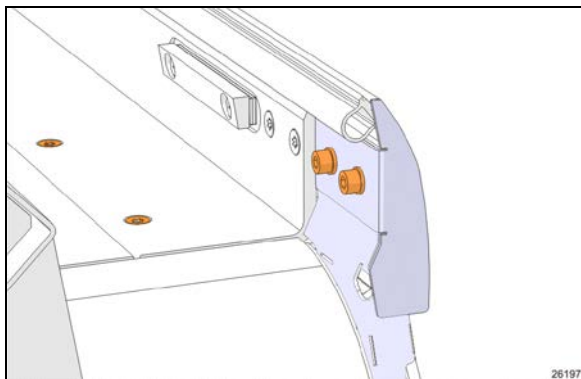
FIGURE 17: CAPUCHON D'EXTRUSION

7. Enlever les vis de l'extrusion supérieure et les deux capuchons (Figure 17)

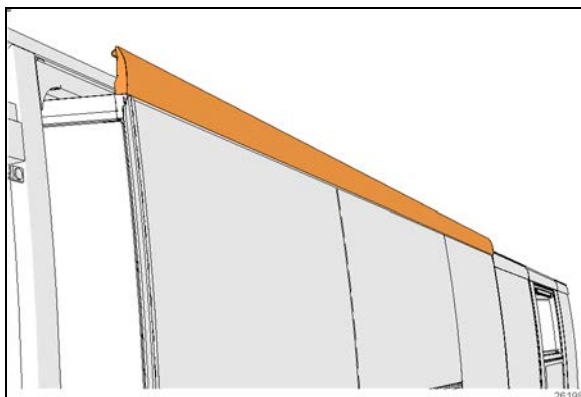
FIGURE 18: EXTRUSION SUPÉRIEURE

8. Enlever doucement l'extrusion supérieure.

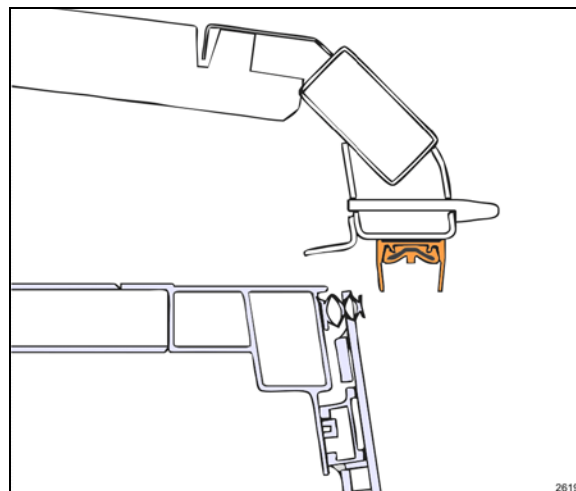
FIGURE 19: VUE DE COUPE DE LA RALLONGE COULISSANTE RÉTRACTÉE DE 2"

9. En suivant la procédure de contournement manuel paragraphe 5, déplacer la rallonge coulissante sur 2 po vers l'intérieur du véhicule, juste assez pour que le joint devienne accessible depuis l'extérieur (Figure 19).

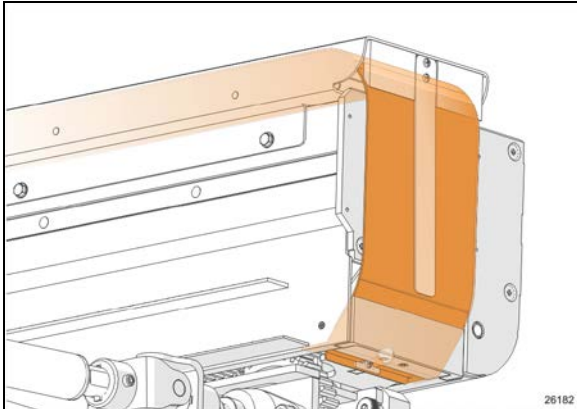
FIGURE 20: RIDEAU PROTECTEUR DE RAIL (AVANT GAUCHE)

Un rideau flexible protège le palier linéaire de l'eau, de la poussière et des saletés. Quand le caisson se déploie, il est tiré en dessous du palier linéaire. Lorsque le caisson se rétracte, le rideau est repoussé et se courbe au-dessus de l'ensemble de palier ou remonte dans le mur.

Cette précaution est pour s'assurer de ne pas percer à travers du rideau protecteur de rail (Figure 20) qui glisse à l'intérieur du mur ou du boîtier de rail du caisson lorsque le caisson est rétracté.

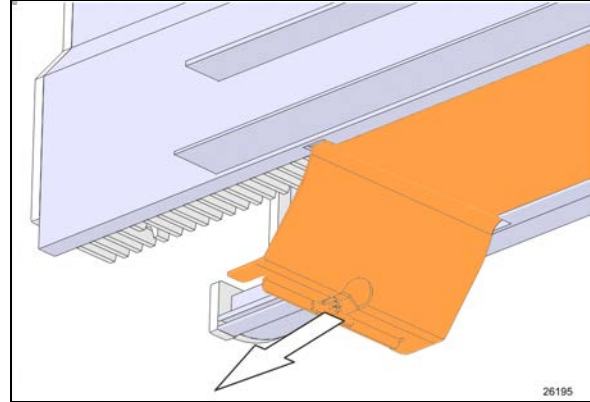
FIGURE 22: ENLÈVEMENT DU RIDEAU

Tirer le rideau flexible vers l'intérieur du véhicule. Le glisser hors des rainures à l'endroit où il y a une encoche dans l'extrusion. (Figure 22)

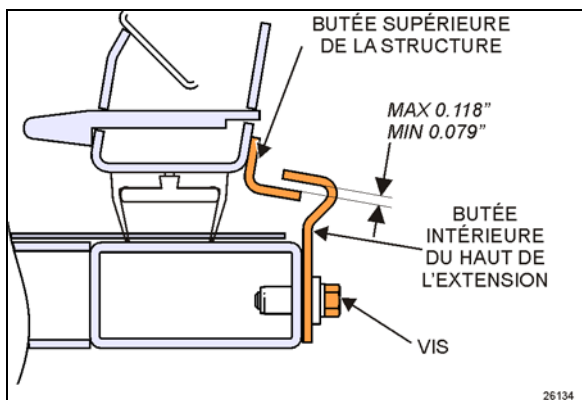
FIGURE 25: RÉGLAGE DE LA BUTÉE SUPÉRIEURE

1. Régler la butée supérieure selon la Figure 25 avec le joint dégonflé. Lors du gonflage, le joint presse la structure de toit légèrement vers le haut et à ce moment, la butée supérieure intérieure entre en contact avec la butée supérieure de la structure.

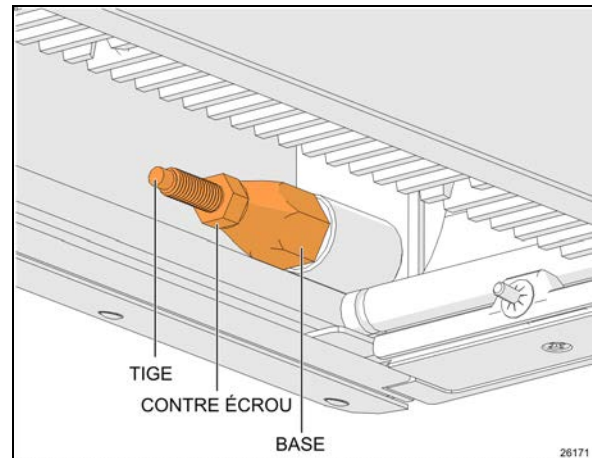
FIGURE 26: BUTÉE INFÉRIEURE DE LIMITE DE COURSE DE LA RÉTRACTION

*Pour vérifier si les butées inférieures entrent en contact avec leur surface d'appui lorsque la rallonge coulissante est rétractée, appliquer de la peinture blanche sur la butée et vérifier si les surfaces sont marquées par la peinture.*

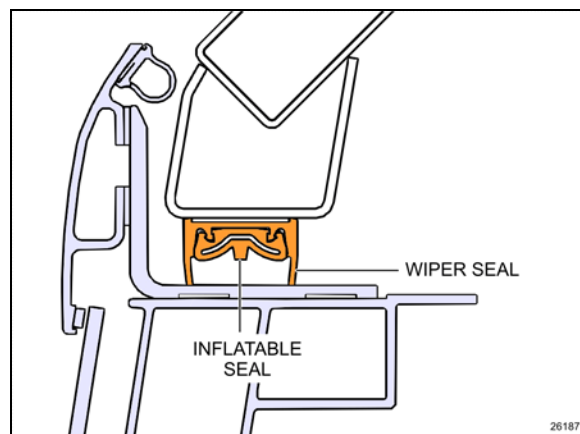
FIGURE 29: ASEMBLAGE DU JOINT D'ÉTANCHÉITÉ 26160

Le joint d'étanchéité de la rallonge coulissante est utilisé pour empêcher tout type d'infiltration qui pourrait se produire entre la carrosserie et la rallonge coulissante elle-même.

Il est composé d'un joint gonflable qui agit comme dispositif *principal* d'étanchéité aux positions rétractées et déployées de la rallonge. Il comporte également un joint racler qui agit comme dispositif d'étanchéité *secondaire* utilisé pour chasser l'eau et assurer l'étanchéité pendant les mouvements de la rallonge coulissante.

La pression de joint gonflable doit être comprise entre 10 et 12 psi en utilisant le régulateur de pression. Il est recommandé de vérifier la pression de joint gonflable une fois par mois pour vérifier l'efficacité de l'étanchéité et empêcher toute infiltration provenant de l'extérieur. Vérifier les deux joints en recherchant

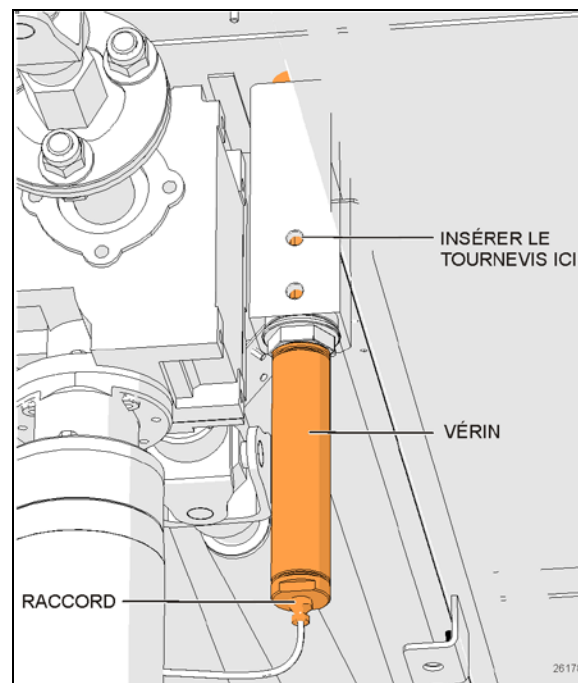
FIGURE 32: DÉMONTAGE DE LA GOUPILLE DE SÉCURITÉ DU VÉRIN PNEUMATIQUE

rétracte. Le trou inférieur du boîtier de la goupille permet le drainage de l'eau. Le trou supérieur permet d'insérer un petit tournevis pour bloquer la rotation de la goupille lorsque le vérin pneumatique doit être démonté.

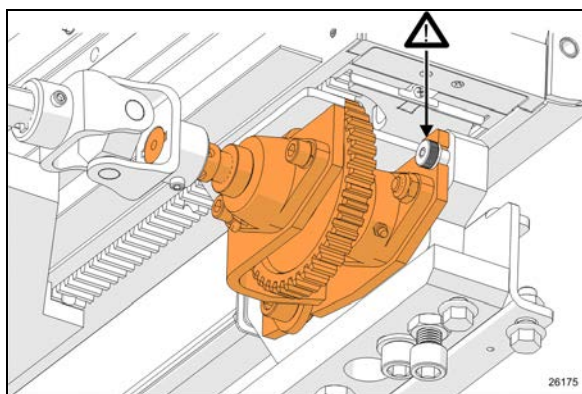
FIGURE 34: ENSEMBLE DE PIGNON

Cette vis sert de goupille de localisation et ne fournit pas d'effort de serrage.

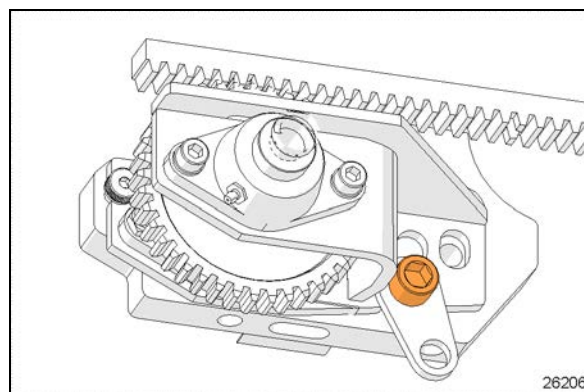
FIGURE 36: VIS INFÉRIEURE TENSION ENLEVÉE

2. Dévisser légèrement la vis inférieure pour enlever la tension sur la languette (Figure 36)

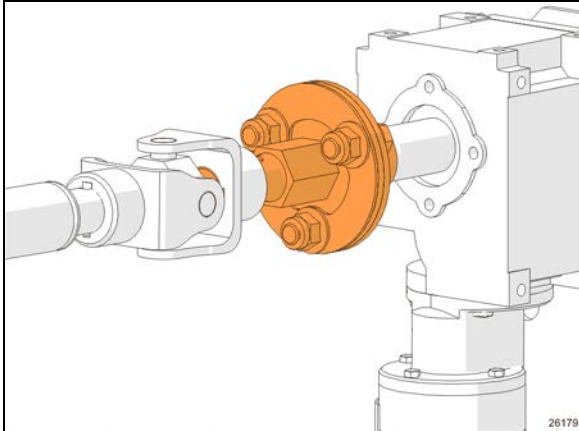
FIGURE 38: BRIDE AJUSTABLE

Pour synchroniser les pignons, utiliser la bride ajustable.

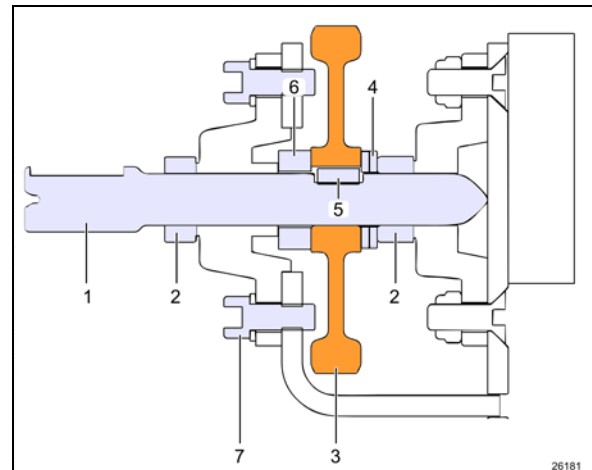
FIGURE 39: VUE DE SECTION DE L'ENSEMBLE DE PIGNON

1. Dévisser toutes les vis de pression sur les fourches de l'arbre d'entraînement (item 4 dans les TABLEAUX DES COUPLES DE SERRAGE). Glisser l'arbre d'entraînement vers le réducteur pour enlever la fourche de l'arbre de pignon. (Item 1, Figure 39)
2. Désengager le pignon. Voir 7.8.1.
3. Enlever l'ensemble de pignon complètement. Le placer sur une table de travail.

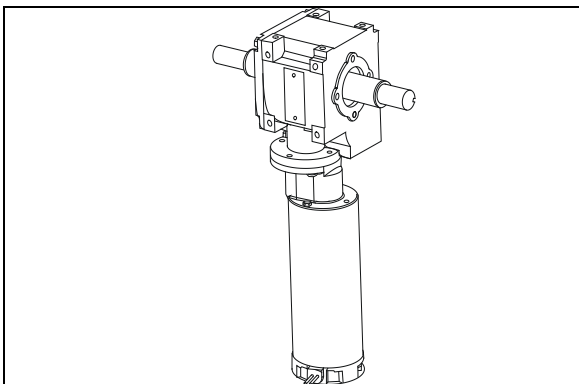
FIGURE 40: MOTEUR ÉLECTRIQUE ET RÉDUCTEUR DE VITESSE

Examiner le réducteur de vitesse pour vérifier les fuites d'huile et le jeu entre les dents des engrenages. Remplacer la boîte d'engrenage en cas d'usure excessive. Vérifier le serrage de tous les boulons.

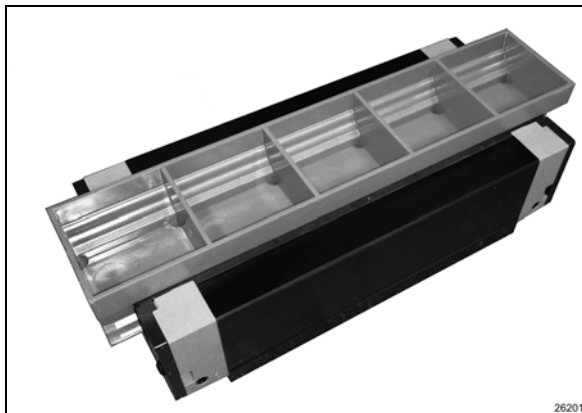
FIGURE 44: CHARIOT ET FAUX RAIL

De faux rails supplémentaires sont utiles pour le remplacement de chariot.

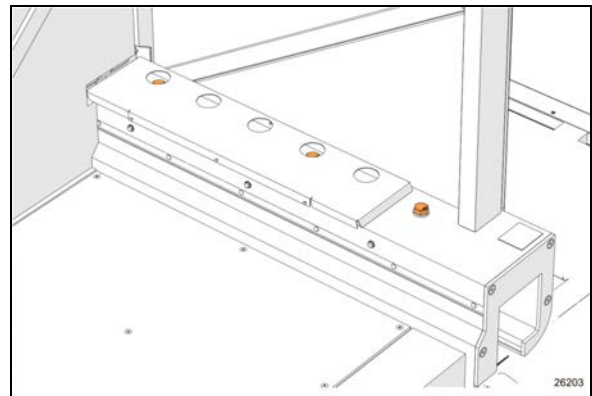
FIGURE 45: VIS SUPÉRIEURES DU RAIL

Enlever les vis supérieures du rail (3) d'un côté.

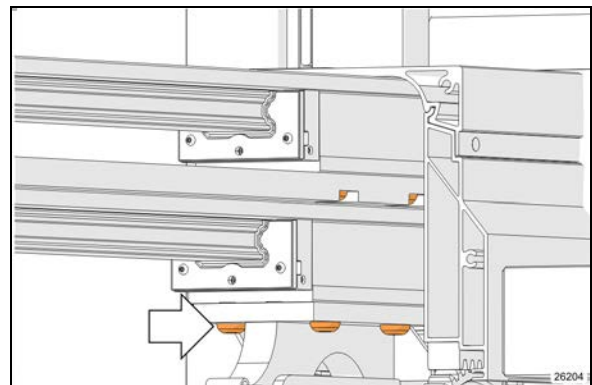
FIGURE 46: VIS D'ASSEMBLAGE DU PALIER INFÉRIEUR

Enlever les vis d'assemblage du chariot de palier inférieur.

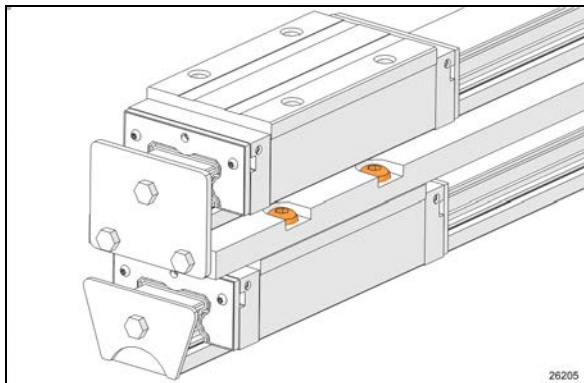
FIGURE 47: VIS DE MONTAGE DU CHARIOT DE PALIER

Retourner l'assemblage pour accéder aux vis de montage du palier et les enlever (Figure 47).

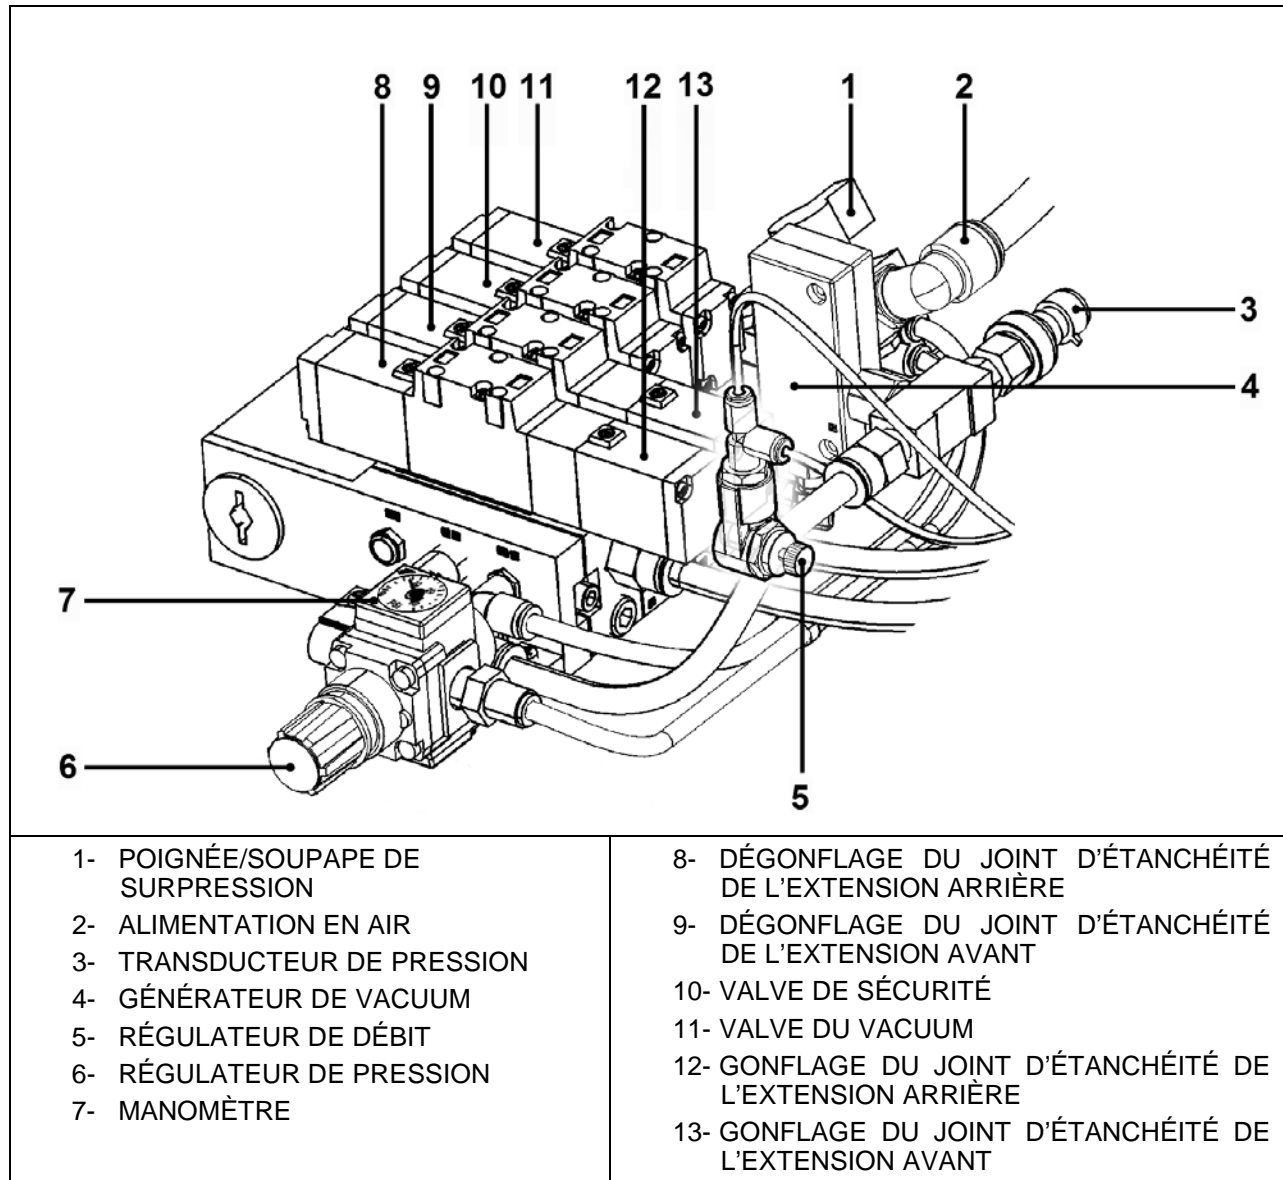
FIGURE 48: PANNEAU DES COMPOSANTS PNEUMATIQUES

La rallonge coulissante est contrôlée par un système pneumatique et électrique. Le système pneumatique se compose de valves de contrôle électrique qui commandent les composants de la rallonge coulissante et assurent la sécurité des manœuvres.

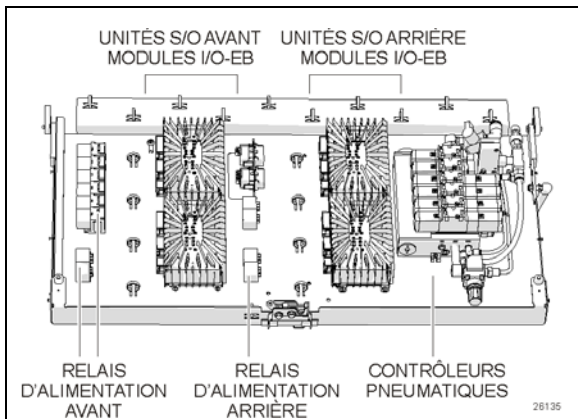
FIGURE 49: PANNEAU DE COMMANDE DE LA RALLONGE COULISSANTE 26135

Les modules I/O-B analysent les conditions du signal d'entrée et activent les soupapes pneumatiques, la séquence de rétraction et de déploiement, etc. Les relais d'alimentation électrique sont utilisés pour fournir de la puissance électrique provenant du module I/O-B au moteur électrique et pour modifier la polarité afin d'inverser la rotation du moteur électrique.

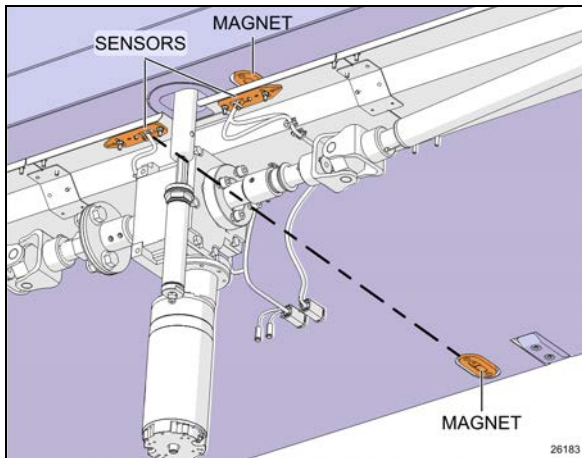
FIGURE 50: CAPTEUR DE LA RALLONGE COULISSANTE

4. Vérifier si le capteur de limite de rétraction est réglé correctement. Lorsque la rallonge coulissante s'arrête pendant la rétraction normale, les butées de limite de la rétraction doivent toucher leur surface d'appui. Placer avant tout de la graisse blanche sur la butée de limite de la rétraction pour confirmer visuellement que le système arrête le mouvement avant d'heurter la surface. Il devrait y avoir une marque de graisse sur le bloc.

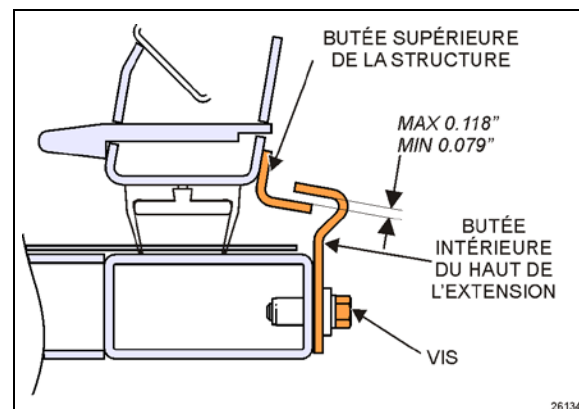
FIGURE 61: AJUSTEMENT DES BUTÉES INTÉRIEURES SUPÉRIEURES

Régler la butée supérieure et les butées intérieures du haut conformément à la figure qui suit avec le joint dégonflé. Lors du gonflage, le joint presse la structure de toit vers le haut et à ce moment, la butée supérieure intérieure entre en contact avec la butée supérieure de la structure.

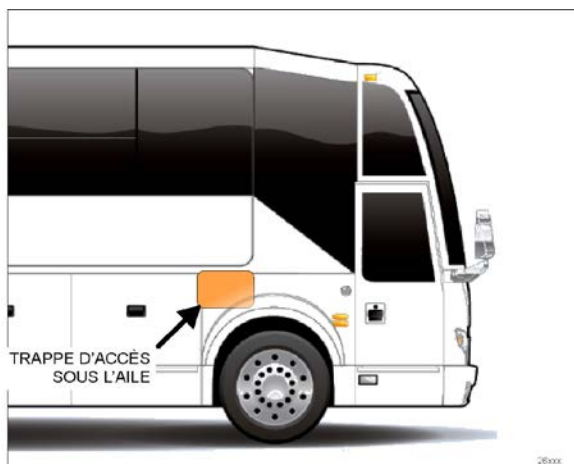
FIGURE 63: TRAPPE D'ACCÈS POUR LES VIS D'AJUSTEMENT POUR L'INCLINAISON ET MISE À NIVEAU

Les vis de réglage sur l'assemblage du rail avant sont accessibles via une trappe d'accès sur le côté du véhicule (Figure 63). Démontez l'aile avant côté droit pour accéder à la trappe.

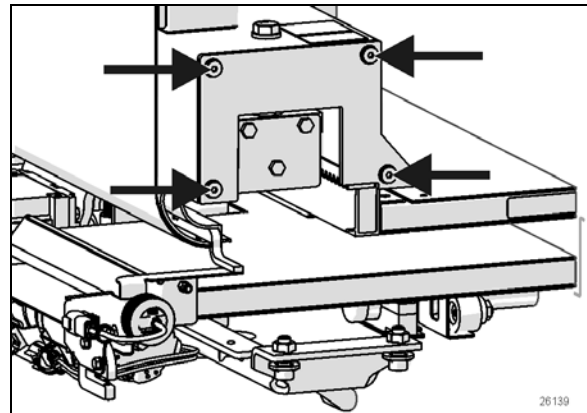
FIGURE 64: COUVERCLE DE L'ÉTRÉMITÉ DE L'EXTRUSION

Ensuite, démonter les couvercles d'extrémité de l'extrusion de la rallonge coulissante. (Figure 64)

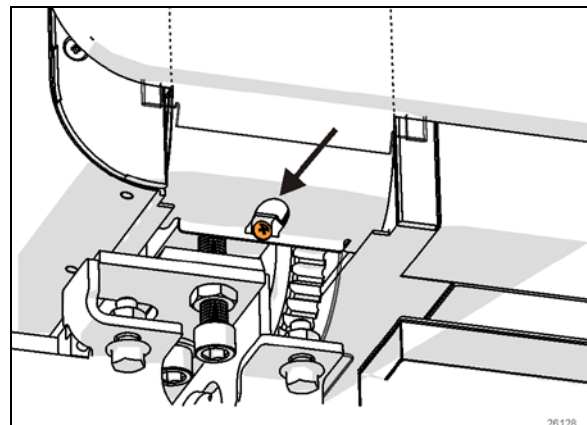
FIGURE 65: COUVERCLE FLEXIBLE DU RAIL

Lorsque le caisson est complètement déployé, enlever la vis qui retient le rideau protecteur de rail en place. (Figure 65) Effectuer des deux côtés.

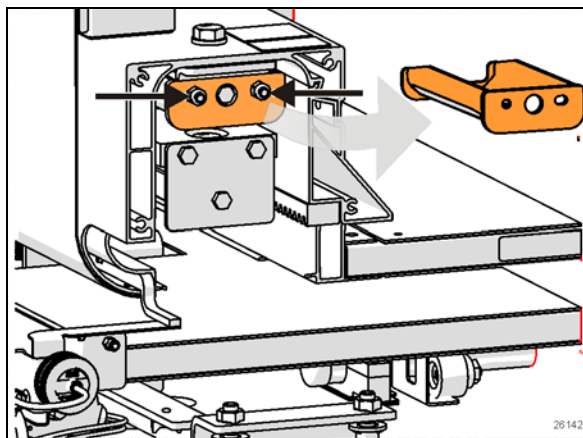
FIGURE 67 ÉCROUS DE MONTAGE DE LA BUTÉE

Enlever les deux écrous retenant la butée d'extension. (Figure 67) Effectuer des deux côtés.

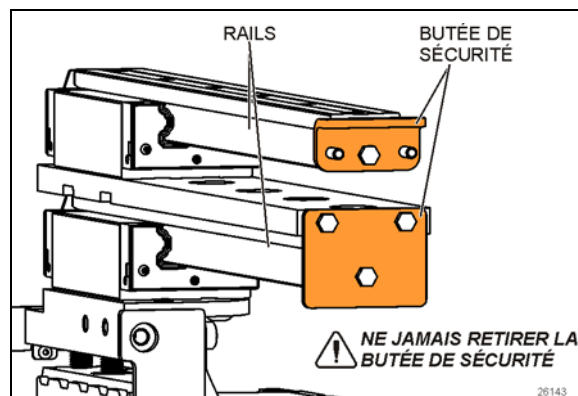
FIGURE 68: BUTÉES DE SÉCURITÉ SUR LES RAILS

Ne pas enlever de butée supplémentaire. Prendre connaissance des avertissements de sécurité ci-dessous.

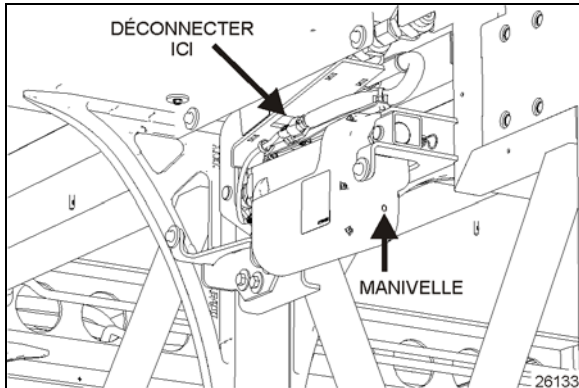
FIGURE 70: POSITION DE LA PRISE HEXAGONALE POUR CLÉ ALLEN POUR LE DÉPLACEMENT MANUEL DU PLANCHER MOBILE

Après avoir démonté le couvercle (4 vis), localiser la prise hexagonale pour clé Allen sur le vérin électrique (flèche inférieure).

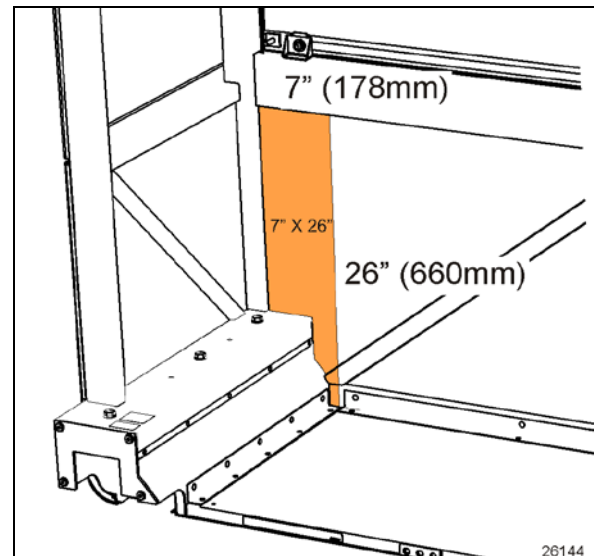
FIGURE 71: ZONE D'INTERDICTION DE PERÇAGE (AVANT ET ARRIÈRE)

Cette précaution est destinée à éviter un perçage à travers le couvercle souple du rail qui coulisse vers le haut à l'intérieur de la paroi lorsque la rallonge coulissante se ferme.

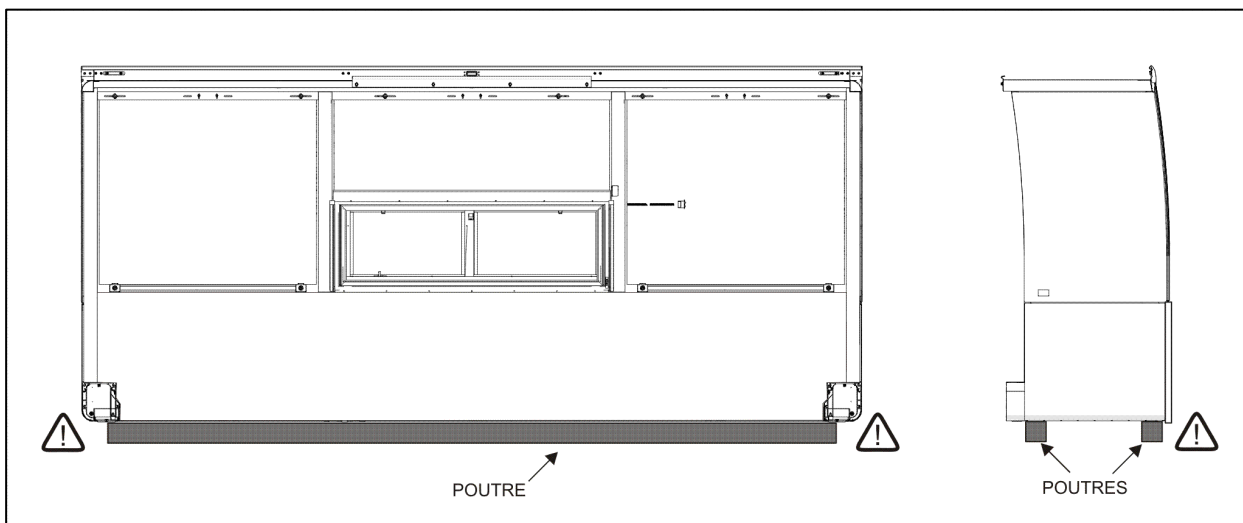
FIGURE 1: BEAM PLACEMENT

Placer la poutre extérieure à l'intérieur pour éviter le panneau de finition extérieur (⚠ dans la Figure 1). Placer la poutre intérieure le plus loin possible près de l'arête.

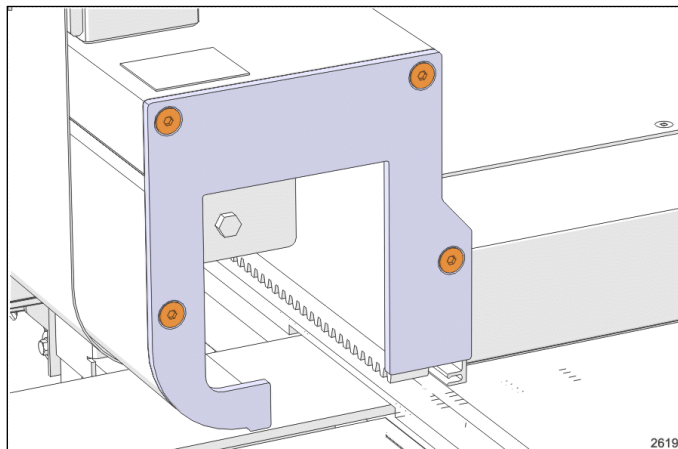
FIGURE 2: PLAQUES DE BOUT

1. De l'intérieur du véhicule, enlever toute finition qui cacherait les paliers linéaires dans la section inférieure du caisson, des deux côtés.
2. Enlever les plaques de bout de l'extrusion. (Figure 2)

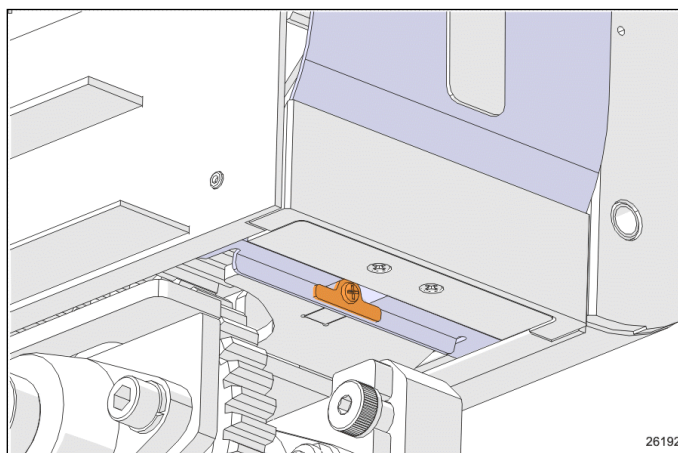
FIGURE 3: LANGUETTE ET VIS

3. Déployer le caisson. Enlever la languette et la vis qui retient le rideau flexible en place. (Figure 3) *Effectuer cette opération des deux côtés.*
