SECTION 26B : RALLONGE COULISSANTE - SÉRIE X

RALLONGE COULISSANTE STANDARD DE PREVOST

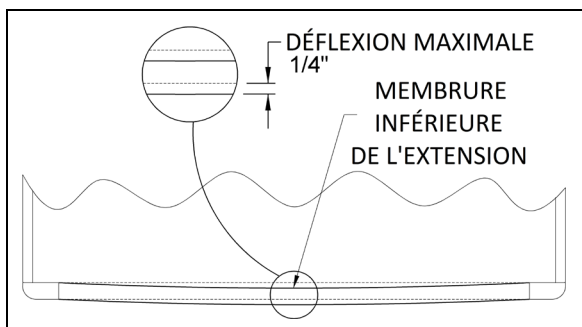
FIGURE 3: DÉFLECTION DE LA RALLONGE

Surcharger pourrait endommager le joint d'étanchéité, affecter le fonctionnement de la rallonge et pourrait causer la défaillance du système.

Ne pas dépasser 1/4po de déflexion.

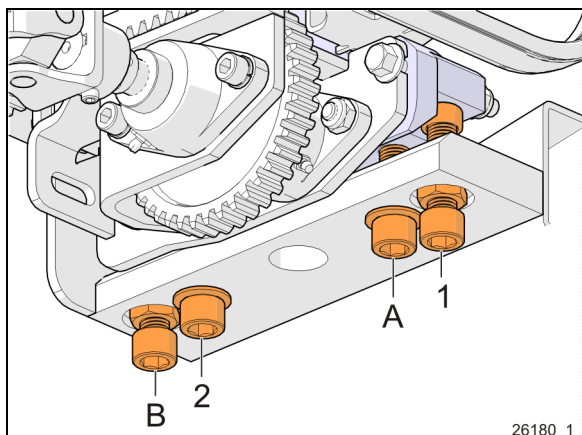
FIGURE 4: VIS D'INCLINAISON ET DE MISE À NIVEAU

Le réglage d'inclinaison et de mise à niveau est obtenu avec la plaque de réglage et les vis placées sous chaque assemblage de palier linéaire. (Figure 4)

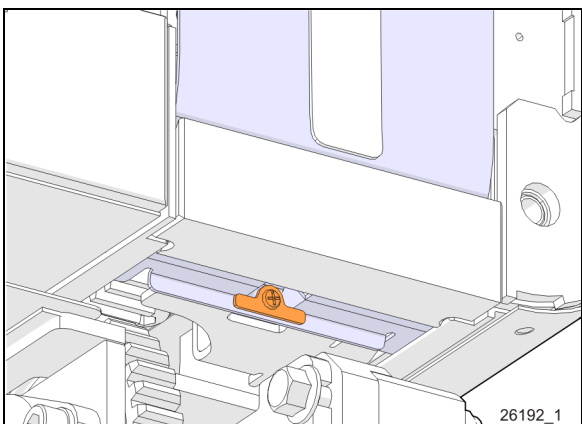
FIGURE 8: LANGUETTE ET VIS

Lorsque le caisson est complètement déployé, enlever la vis qui retient le rideau protecteur de rail en place. (Figure 8) Effectuer des deux côtés.

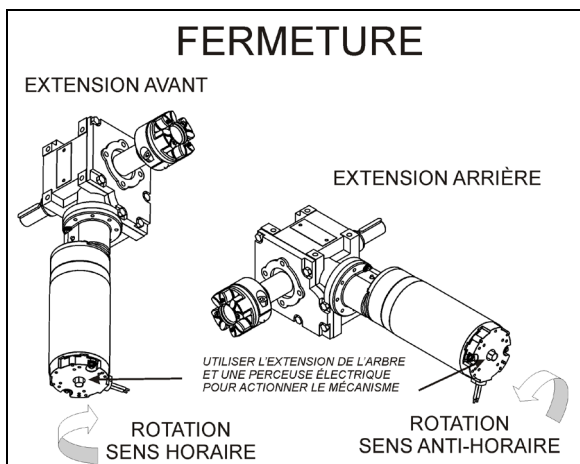
FIGURE 13: ROTATION DU MOTEUR DE LA RALLONGE COULISSANTE 26038

4. Pour déplacer la rallonge coulissante, utiliser une perceuse sans fil avec douille hexagonale de 10 mm sur l'arbre d'extension du moteur de la rallonge.
5. Tourner l'arbre d'extension du moteur au moyen de la perceuse jusqu'à ce que la rallonge coulissante atteigne sa position fermée. (Figure 13)

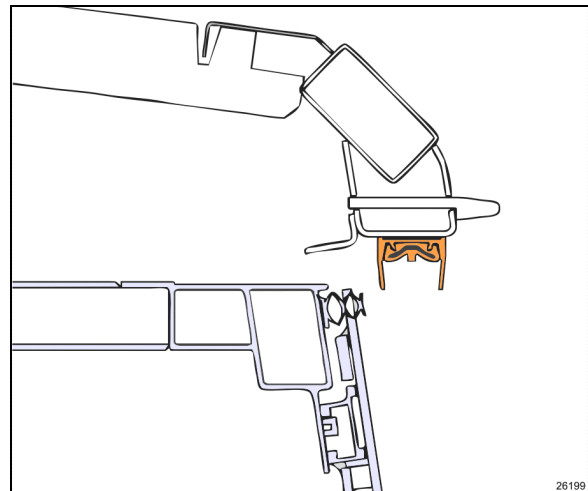
FIGURE 21: VUE DE COUPE DE LA RALLONGE COULISSANTE RÉTRACTÉE DE 2"

11. Protéger le joint racleur en insérant une feuille de plastique polypropylène entre le caisson et le joint, aux deux coins inférieurs. (Figure 20) Cela permet de distribuer la compression du joint racleur sur une zone plus étendue et empêche le panneau extérieur du caisson de coller ou de tirer sur le joint racleur.
12. En suivant la procédure de contournement manuel paragraphe 5, déplacer la rallonge coulissante sur 2 po vers l'intérieur du véhicule, juste assez pour que le joint devienne accessible depuis l'extérieur (Figure 21).

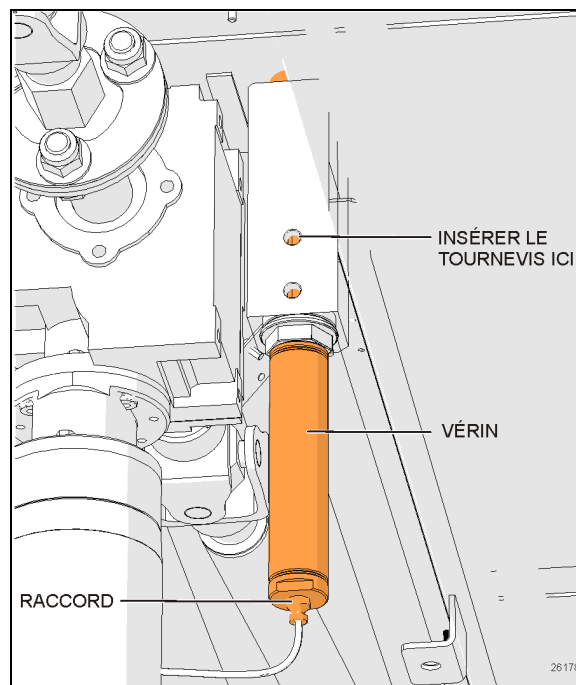
FIGURE 32: DÉMONTAGE DE LA GOUPILLE DE SÉCURITÉ DU VÉRIN PNEUMATIQUE

Le système comprend une goupille en acier inoxydable connectée à un vérin pneumatique à simple action/rappel par ressort (Figure 32). La goupille s'engage dans son réceptacle de la rallonge coulissante avec le relâchement du frein de stationnement. Un son de déclic peut s'entendre à ce moment. Un joint torique se trouve à la base du boîtier de la goupille pour réduire le bruit du déclic lorsque la goupille se rétracte. Le trou inférieur du boîtier de la goupille permet le drainage de l'eau. Le trou supérieur permet d'insérer un petit tournevis pour bloquer la rotation de la goupille lorsque le vérin pneumatique doit être démonté.

Vérifier les fuites d'air provenant du vérin pneumatique et du raccord. Périodiquement, vérifier si la goupille se rétracte et s'engage dans le réceptacle comme elle doit le faire lorsque le frein de stationnement est appliqué ou relâché.

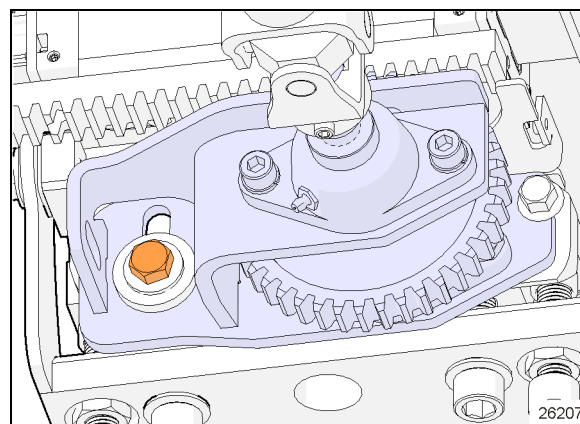
FIGURE 35: ENLEVER LA VIS SUPÉRIEURE

1. Dévisser légèrement la vis du trou oblong comme indiqué à la Figure 35.

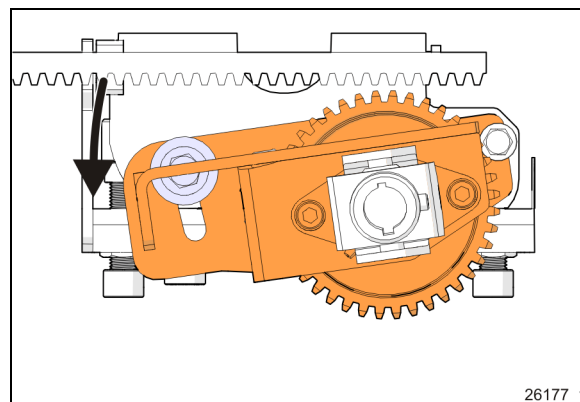
FIGURE 36: PIVOTER L'ENSEMBLE

2. Faire pivoter l'ensemble de pignon vers le bas. (Figure 36)

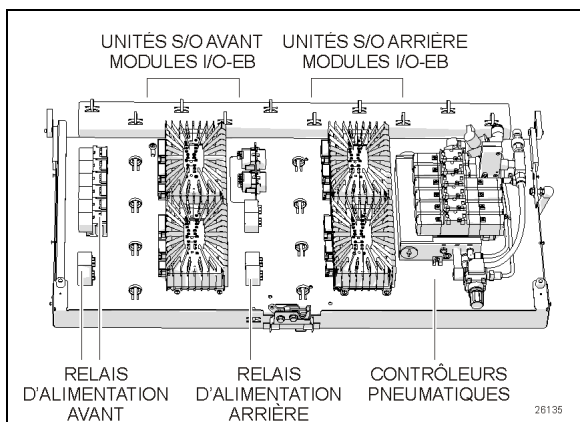
FIGURE 49: PANNEAU DE COMMANDE DE LA RALLONGE COULISSANTE 26135

Les modules I/O-B analysent les conditions du signal d'entrée et activent les soupapes pneumatiques, la séquence de rétraction et de déploiement, etc. Les relais d'alimentation électrique sont utilisés pour fournir de la puissance électrique provenant du module I/O-B au moteur électrique et pour modifier la polarité afin d'inverser la rotation du moteur électrique.

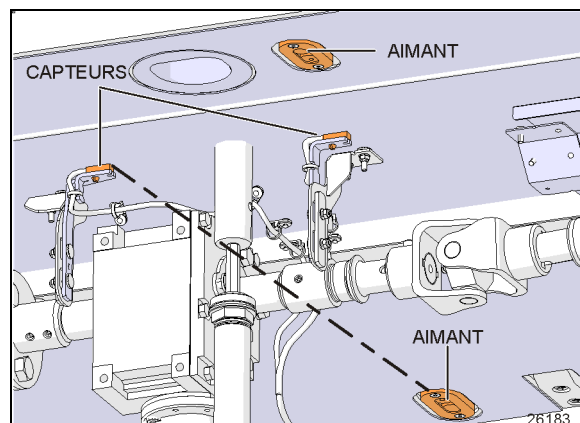
FIGURE 50: CAPTEURS DE LA RALLONGE COULISSANTE

Deux capteurs à effet Hall sont utilisés sur chaque rallonge coulissante pour établir les positions limites. Les capteurs de limite de la rétraction à l'intérieur et de limite du déploiement extérieur détectent deux paires d'aimants permanents fixés sur le dessous de la rallonge coulissante. (Figure 50)

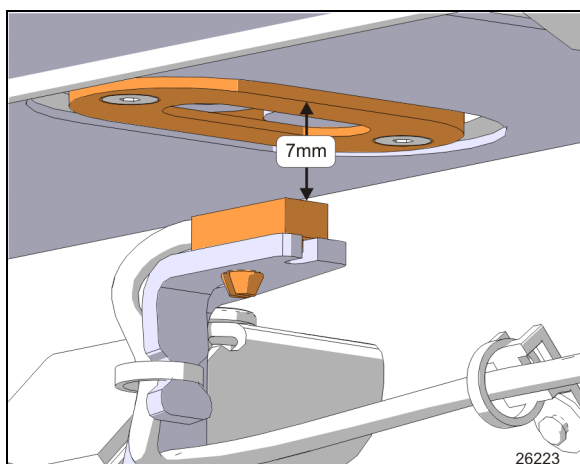
FIGURE 52: AJUSTEMENT VERTICAL DU CAPTEUR.

1. Rétracter la rallonge coulissante jusqu'à la position complètement rétractée à l'intérieur avec les butées de limite de la rétraction en contact avec leur surface d'appui.
2. Desserrer les vis du support de montage du capteur de limite et reculer complètement le capteur (vers l'intérieur du véhicule).
3. Déplacer lentement le capteur vers l'extérieur du véhicule jusqu'à la DEL s'allume. Ensuite, le déplacer de 2 mm (0,079 po) plus loin dans le même sens et l'ajuster verticalement à 7mm de la surface de l'aimant (Figure 52). Serrer les vis de support de montage.

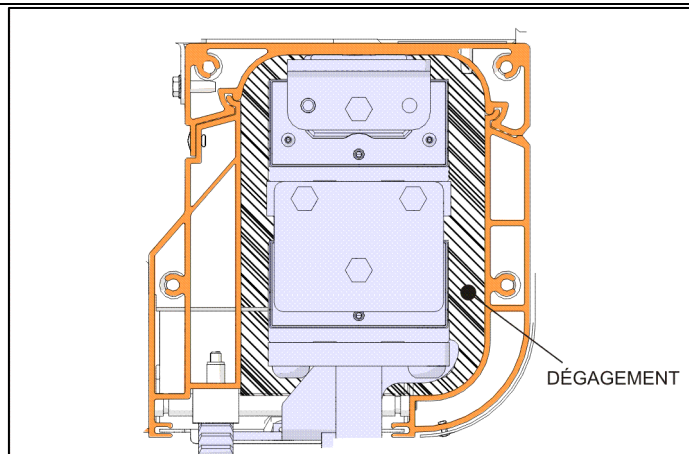
FIGURE 9: DÉGAGEMENT AUTOUR DE L'ENSEMBLE DE RAIL

15. La cavité de l'extrusion recevant le rail fournit un dégagement suffisant autour de l'ensemble de rail pour permettre de tirer le caisson vers l'extérieur. (Figure 9)
