# SECTION 26A : RALLONGE COULISSANTE - SÉRIE H

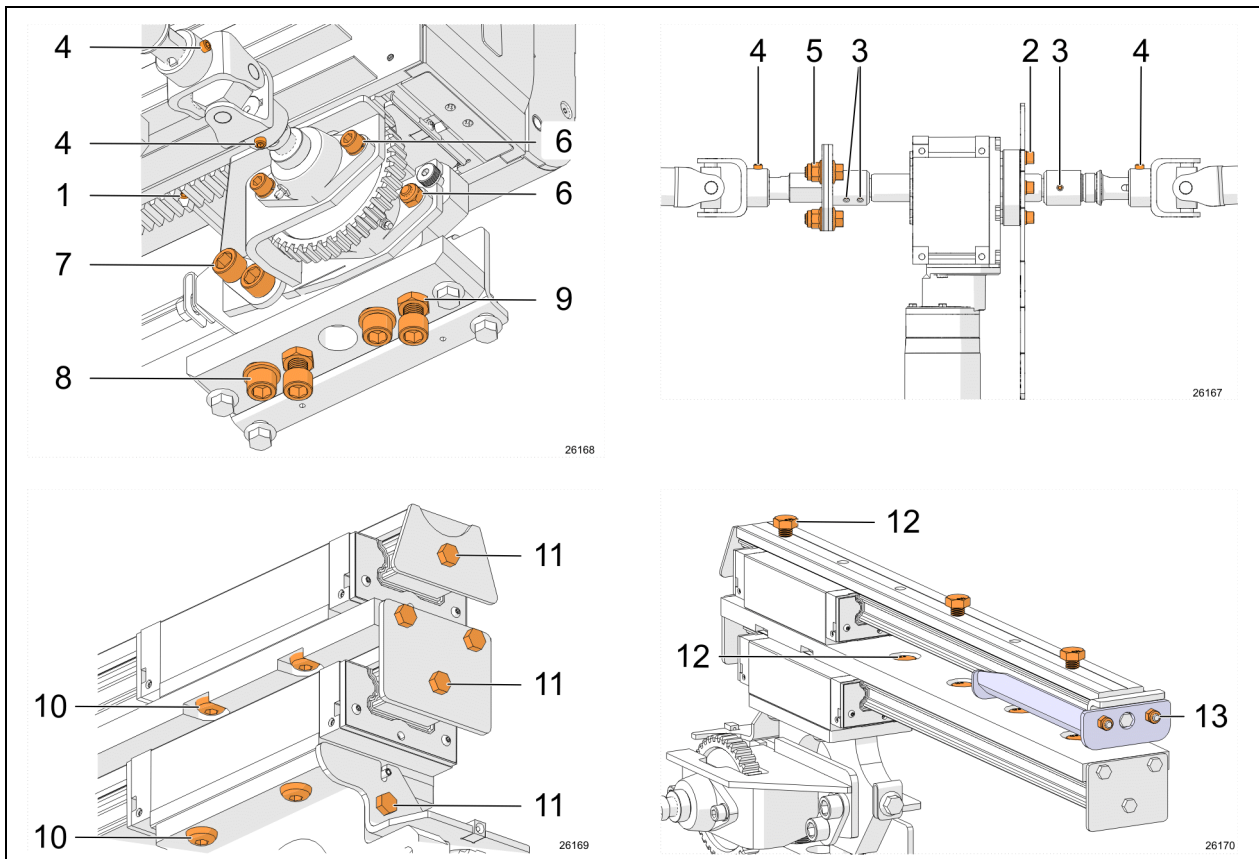
## 1 TABLEAUX DES COUPLES DE SERRAGE

## RALLONGE COULISSANTE STANDARD DE PREVOST

N°	DESCRIPTION	COUPLE
1	Boulon de montage de crémaillère	1.9-2.1 lb-pi ( 2.58-2.85 Nm) max
2	Boulons de montage du moteur/boîte d'engrenage (4)	16-20 lb-pi ( 22-27 Nm)
3	Vis de pression de la rallonge d'arbre (6)	7 lb-pi ( 10 Nm)
4	Vis de pression de la fourchette d'arbre (8)	27 lb-pi ( 37 Nm)
5	Vis de bride ajustable (3)	59 lb-pi ( 80 Nm)
6	Vis de montage du palier à flasque	48 lb-pi ( 65 Nm)
7	Vis du support de pignon (4)	198 lb-pi ( 268 Nm)
8	Vis de retenue de la plaque d'ajustement (4)	55-65 lb-pi ( 75-88 Nm)
9	Contre écrou de la vis de la plaque d'ajustement (4)	43-53 lb-pi ( 58-72 Nm)
10	Vis d'assemblage du palier linéaire (16)	59 lb-pi ( 80 Nm)
11	Vis d'embout de rail (16)	17 lb-pi ( 23 Nm)
12	Vis d'assemblage du rail (18)	130 lb-pi ( 176 Nm)
13	Écrous des butées amovibles	94 lb-pi ( 128 Nm)

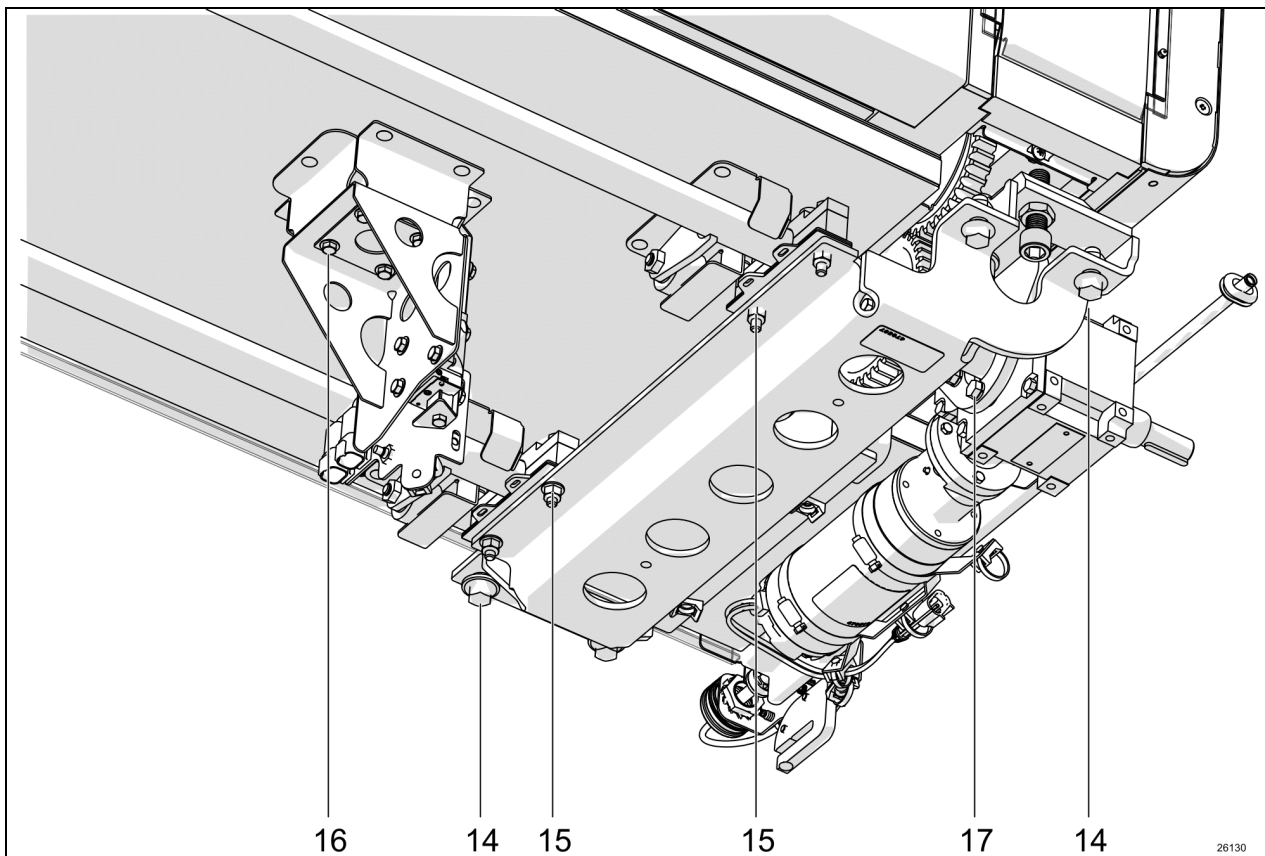
**RALLONGE COULISSANTE PREVOST AVEC PLANCHER AFFLEURANT**

N°	DESCRIPTION	COUPLE
14	Boulons de montage de l'assemblage du palier empilé (8)	59 lb-pi (80 Nm)
15	Vis de serrage de palier d'arbre de levage au sol (16)	13.7 lb-pi (18.6 Nm)
16	Vis de support entre le plancher et le palier linéaire (8)	17 lb-pi (23 Nm)
17	Boulons de montage de l'assemblage du moteur d'entraînement/boîte d'engrenage (8)	16-20 lb-pi (22-27 Nm)

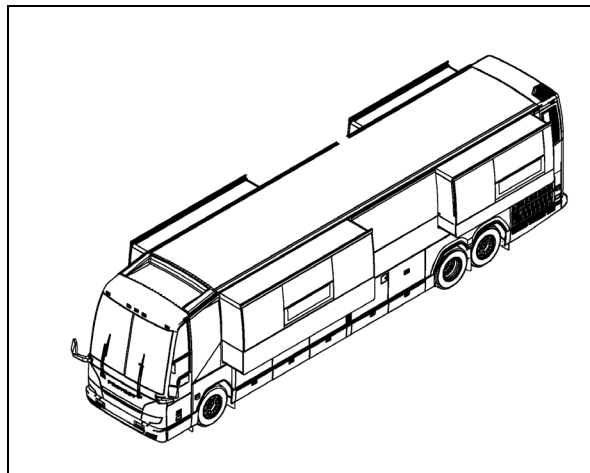
FIGURE 1: CONFIGURATION TYPIQUE H3-45 VIP

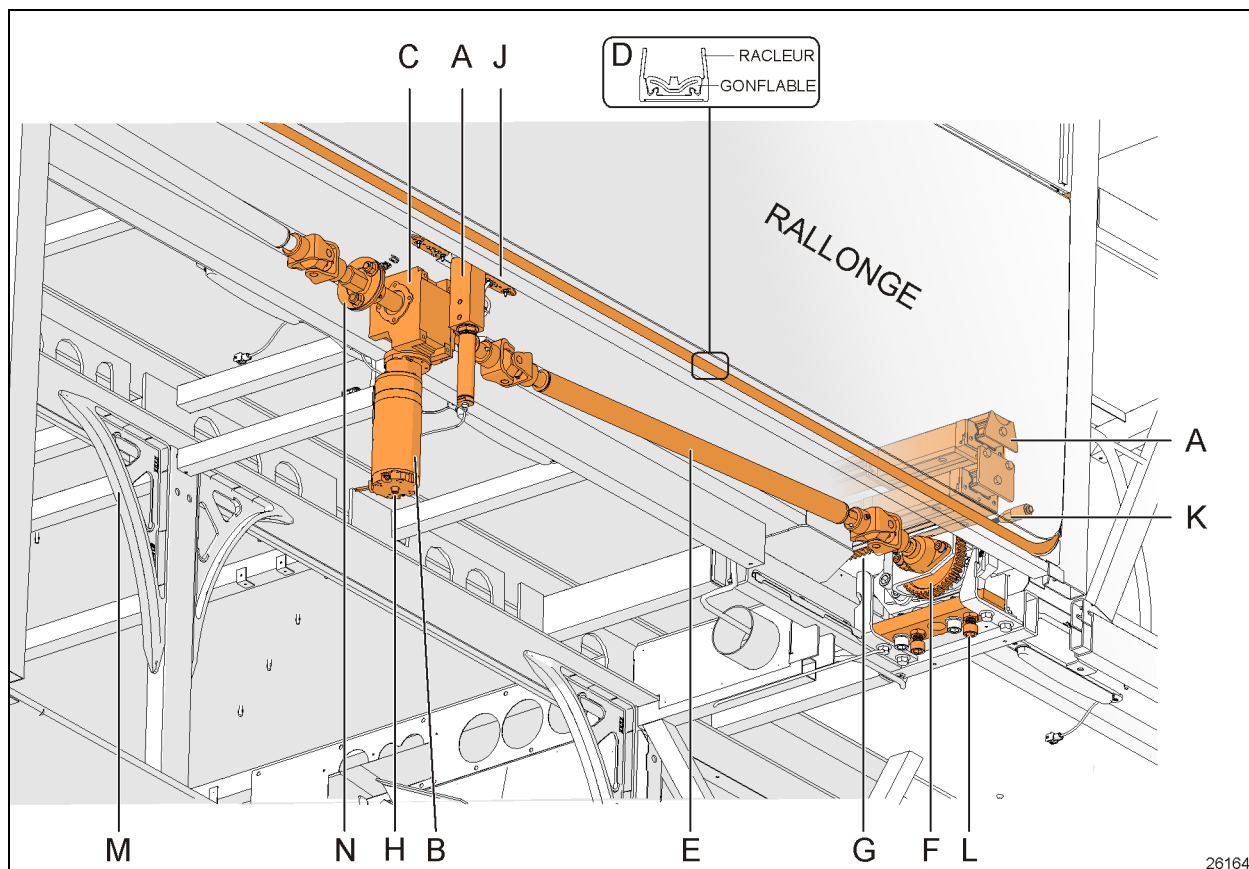
FIGURE 2: APERÇU DU MÉCANISME TYPIQUE

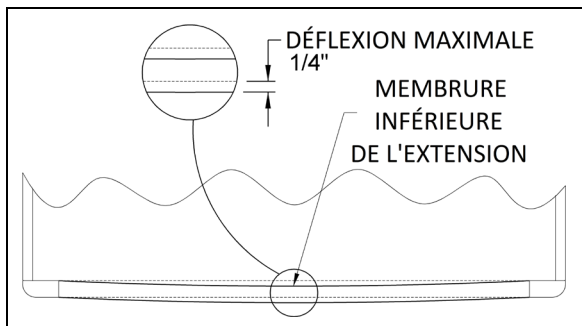
Surcharger pourrait endommager le joint d'étanchéité, affecter le fonctionnement de la rallonge et pourrait causer la défaillance du système.

Ne pas dépasser 1/4po de déflexion.

FIGURE 3: DÉFLECTION DE LA RALLONGE

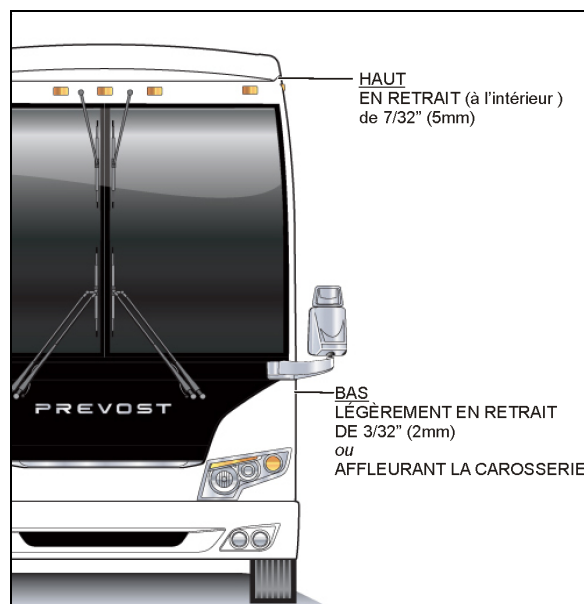
Ajuster l'inclinaison pour avoir le haut du caisson légèrement plus en retrait (à l'intérieur) que le bas. (Figure 6)

FIGURE 6: VALEURS D'AJUSTEMENT EN INCLINAISON

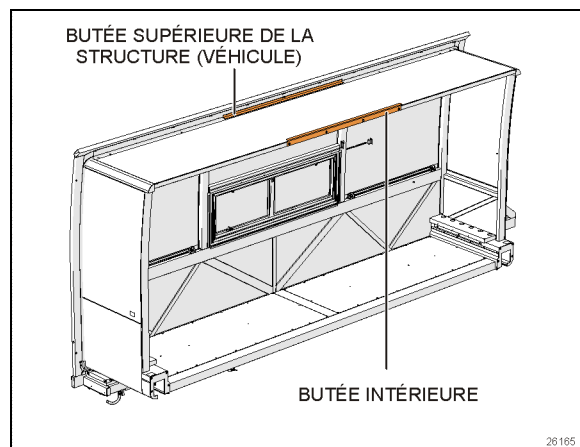
Enlever la butée supérieure intérieure (Figure 9)

FIGURE 9: BUTÉE SUPÉRIEURE INTÉRIEURE

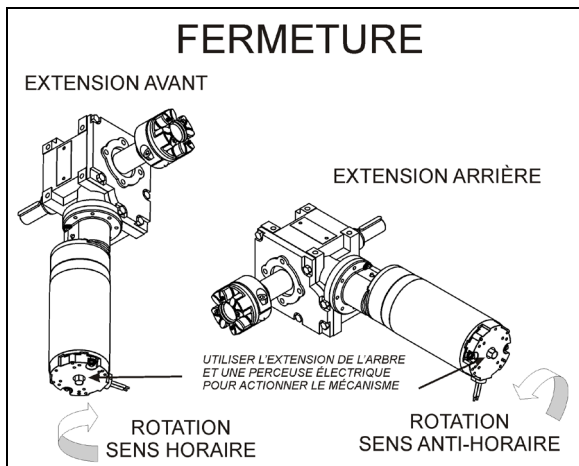
4. Pour déplacer la rallonge coulissante, utiliser une perceuse sans fil avec douille hexagonale de 10 mm sur l'arbre d'extension du moteur de la rallonge.
5. Tourner l'arbre d'extension du moteur au moyen de la perceuse jusqu'à ce que la rallonge coulissante atteigne sa position fermée. (Figure 13)

FIGURE 13: ROTATION DU MOTEUR DE LA RALLONGE COULISSANTE 26038

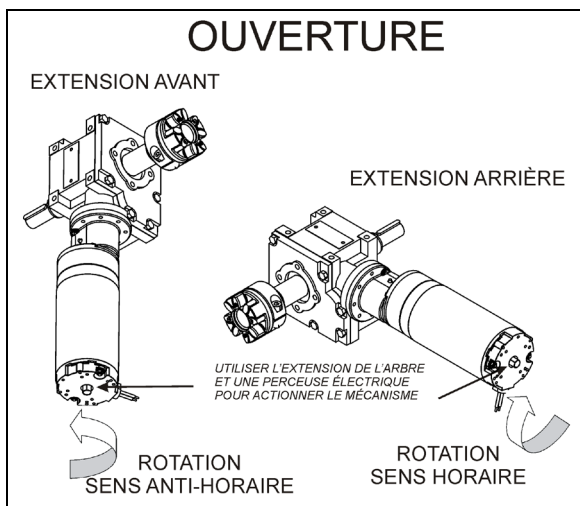
- Pour déplacer la rallonge coulissante, utiliser une perceuse sans fil avec douille hexagonale de 10 mm sur l'arbre d'extension du moteur de la rallonge.
- Tourner l'arbre d'extension du moteur au moyen de la perceuse jusqu'à ce que la rallonge coulissante atteigne sa position ouverte.
- Une fois la rallonge coulissante alignée sur sa position fermée, retirer la douille hexagonale de l'arbre d'extension du moteur électrique.

**FIGURE 15: ROTATION DU MOTEUR DE LA RALLONGE COULISSANTE 26037**

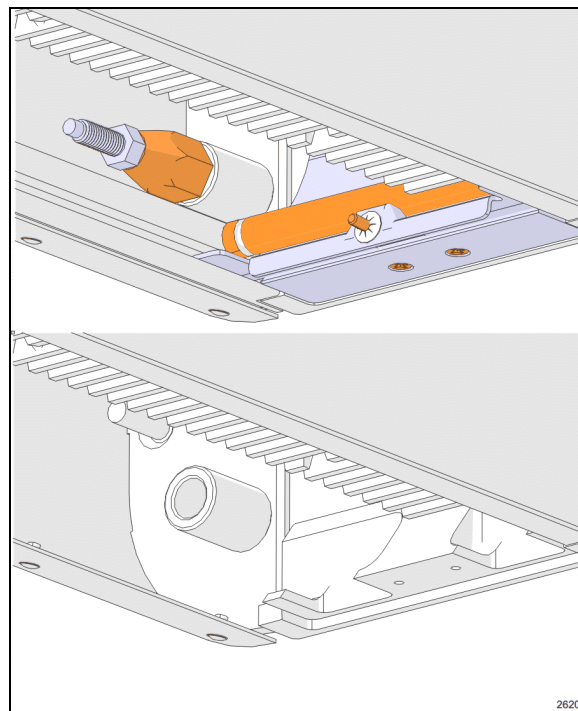
1. Dégonfler complètement le joint pneumatique en faisant tourner la soupape d'arrêt dans le sens horaire (Item 1, Figure 48). La pression sur le cadran doit indiquer 0 psi.
2. Tourner le commutateur d'allumage du véhicule à OFF. En suivant la procédure de contournement manuel (paragraphe 5), sortir la rallonge coulissante de quelques pouces afin que les vis de l'extrusion extérieure placées sur le haut de la rallonge coulissante soient accessibles de l'extérieur (Figure 28).
3. Certaines pièces doivent être enlevées pour fournir le dégagement nécessaire au pignon. (Figure 16, haut)

FIGURE 16: DÉGAGEMENT DU PIGNON

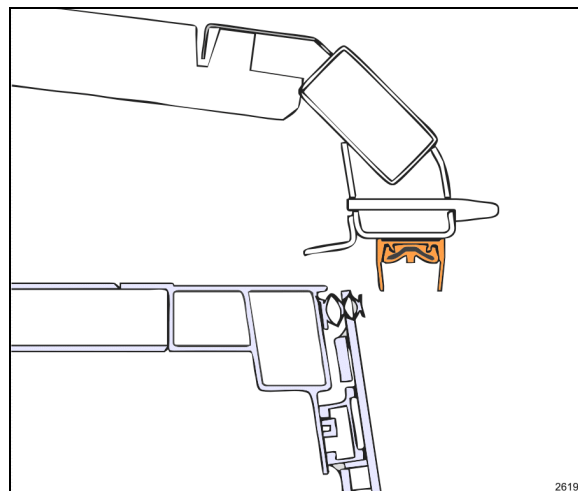
9. En suivant la procédure de contournement manuel paragraphe 5, déplacer la rallonge coulissante sur 2 po vers l'intérieur du véhicule, juste assez pour que le joint devienne accessible depuis l'extérieur (Figure 19).

FIGURE 19: VUE DE COUPE DE LA RALLONGE COULISSANTE RÉTRACTÉE DE 2"

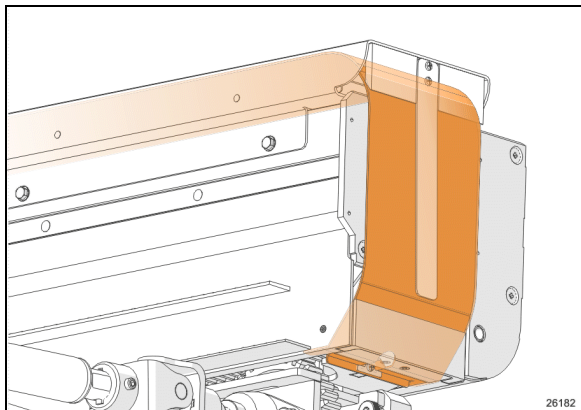
Un rideau flexible protège le palier linéaire de l'eau, de la poussière et des saletés. Quand le caisson se déploie, il est tiré en dessous du palier linéaire. Lorsque le caisson se rétracte, le rideau est repoussé et se courbe au-dessus de l'ensemble de palier ou remonte dans le mur.

FIGURE 20: RIDEAU PROTECTEUR DE RAIL (AVANT GAUCHE)

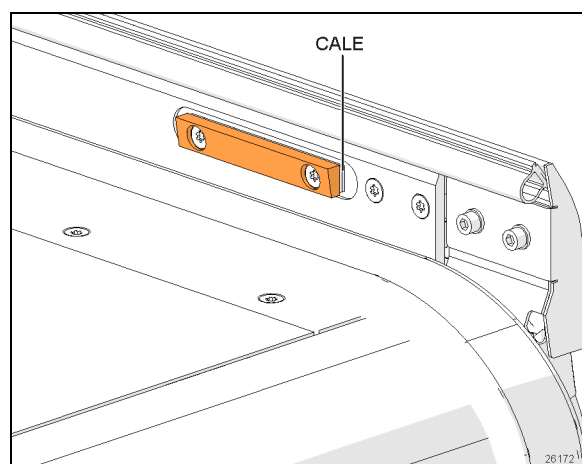
**FIGURE 27: BUTÉE SUPÉRIEURE DE LIMITE DE COURSE DE LA RÉTRACTION**

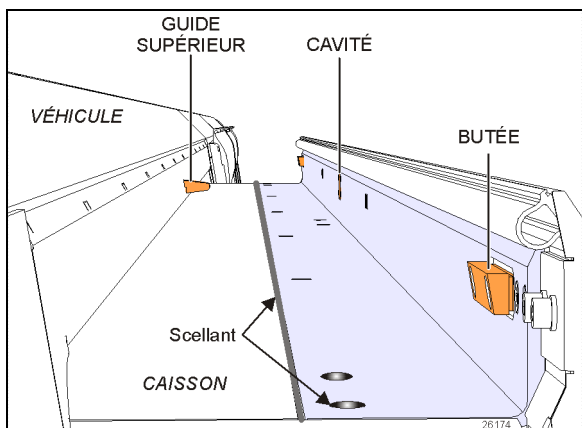
La cavité peut être inversée. Marquer son orientation avant de la démonter.

FIGURE 28: EXTRUSION EXTÉRIEURE SUPÉRIEURE

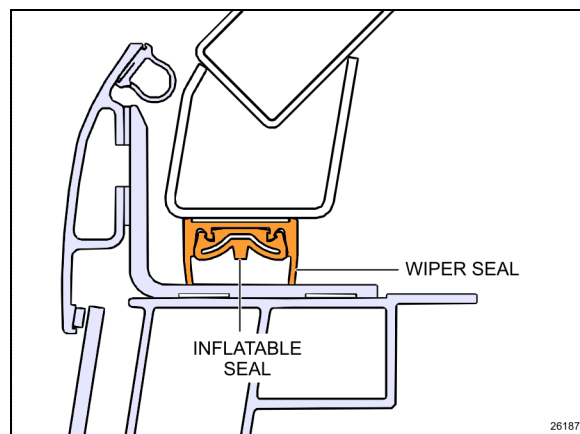
Le joint d'étanchéité de la rallonge coulissante est utilisé pour empêcher tout type d'infiltration qui pourrait se produire entre la carrosserie et la rallonge coulissante elle-même.

Il comporte un joint gonflable qui agit comme dispositif *principal* d'étanchéité aux positions rétractées et déployées de la rallonge. Il comporte également un joint racler qui agit comme dispositif d'étanchéité *secondaire* utilisé pour chasser l'eau et assurer l'étanchéité pendant les mouvements de la rallonge coulissante.

FIGURE 29: ASSEMBLAGE DU JOINT D'ÉTANCHÉITÉ

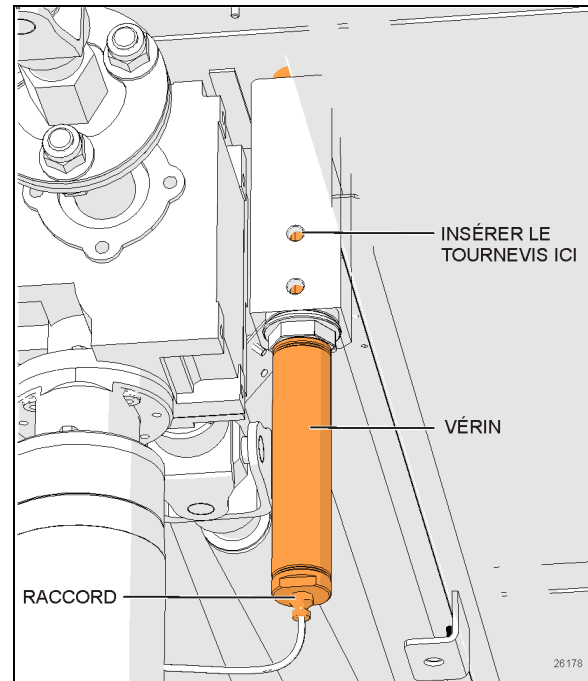
Le système comprend une goupille en acier inoxydable connectée à un vérin pneumatique à simple action/rappel par ressort (Figure 32). La goupille s'engage dans son réceptacle de la rallonge coulissante avec le relâchement du frein de stationnement. Un son de déclic peut s'entendre à ce moment. Un joint torique se trouve à la base du boîtier de la goupille pour réduire le bruit du déclic lorsque la goupille se rétracte. Le trou inférieur du boîtier de la goupille permet le drainage de l'eau. Le trou supérieur permet d'insérer un petit tournevis pour bloquer la rotation de la goupille lorsque le vérin pneumatique doit être démonté.

**FIGURE 30: DÉMONTAGE DE LA GOUPILLE DE SÉCURITÉ DU VÉRIN PNEUMATIQUE**

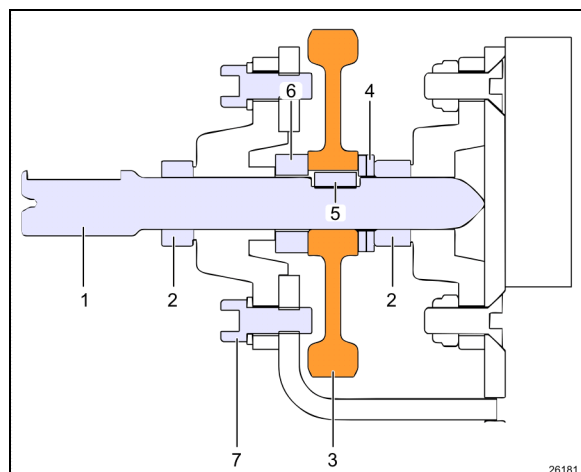
1. Dévisser toutes les vis de pression sur les fourches de l'arbre d'entraînement (item 4 dans les TABLEAUX DES COUPLES DE SERRAGE). Glisser l'arbre d'entraînement vers le réducteur pour enlever la fourche de l'arbre de pignon. (Item 1, Figure 39)
2. Désengager le pignon. Voir 7.8.1.
3. Enlever l'ensemble de pignon complètement. Le placer sur une table de travail.

FIGURE 38: VUE DE SECTION DE L'ENSEMBLE DE PIGNON

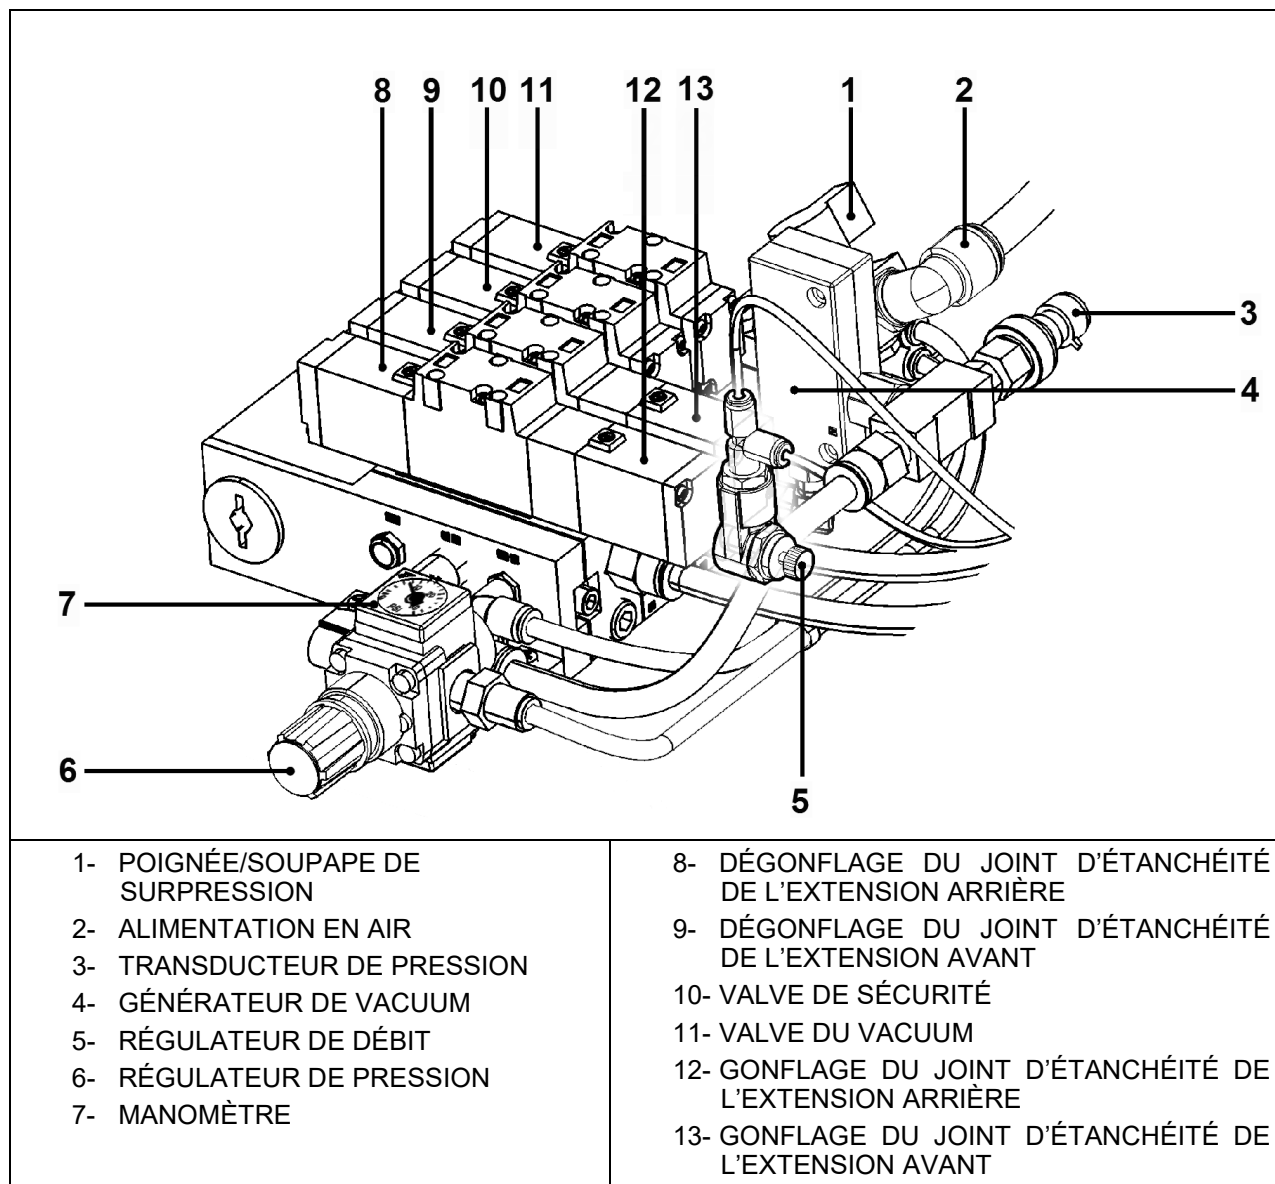
La rallonge coulissante est contrôlée par un système pneumatique et électrique. Le système pneumatique se compose de valves de contrôle électrique qui commandent les composants de la rallonge coulissante et assurent la sécurité des manœuvres.

FIGURE 47: PANNEAU DES COMPOSANTS PNEUMATIQUES

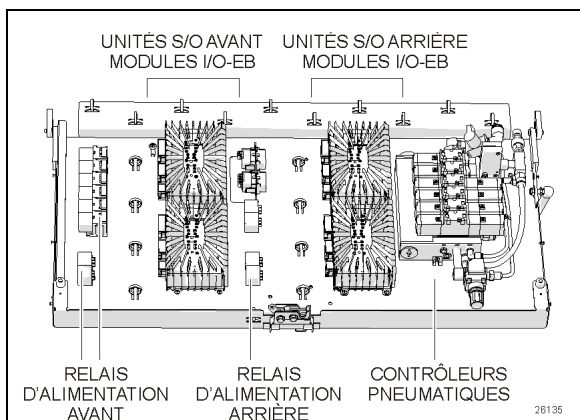
FIGURE 48: PANNEAU DE COMMANDE DE LA RALLONGE COULISSANTE 26135

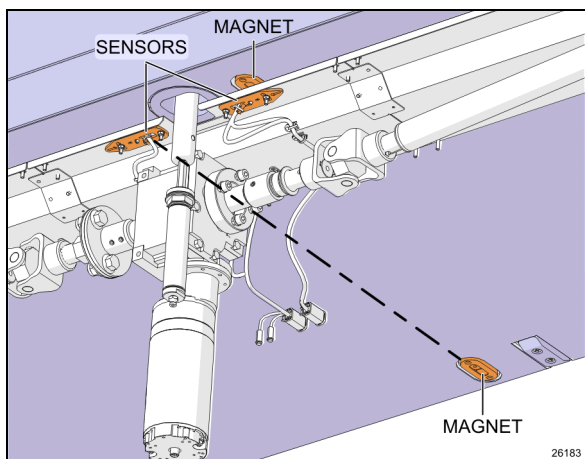
mouvement avant de heurter la surface. Il devrait y avoir une marque de graisse sur le bloc.

FIGURE 49: CAPTEUR DE LA RALLONGE COULISSANTE

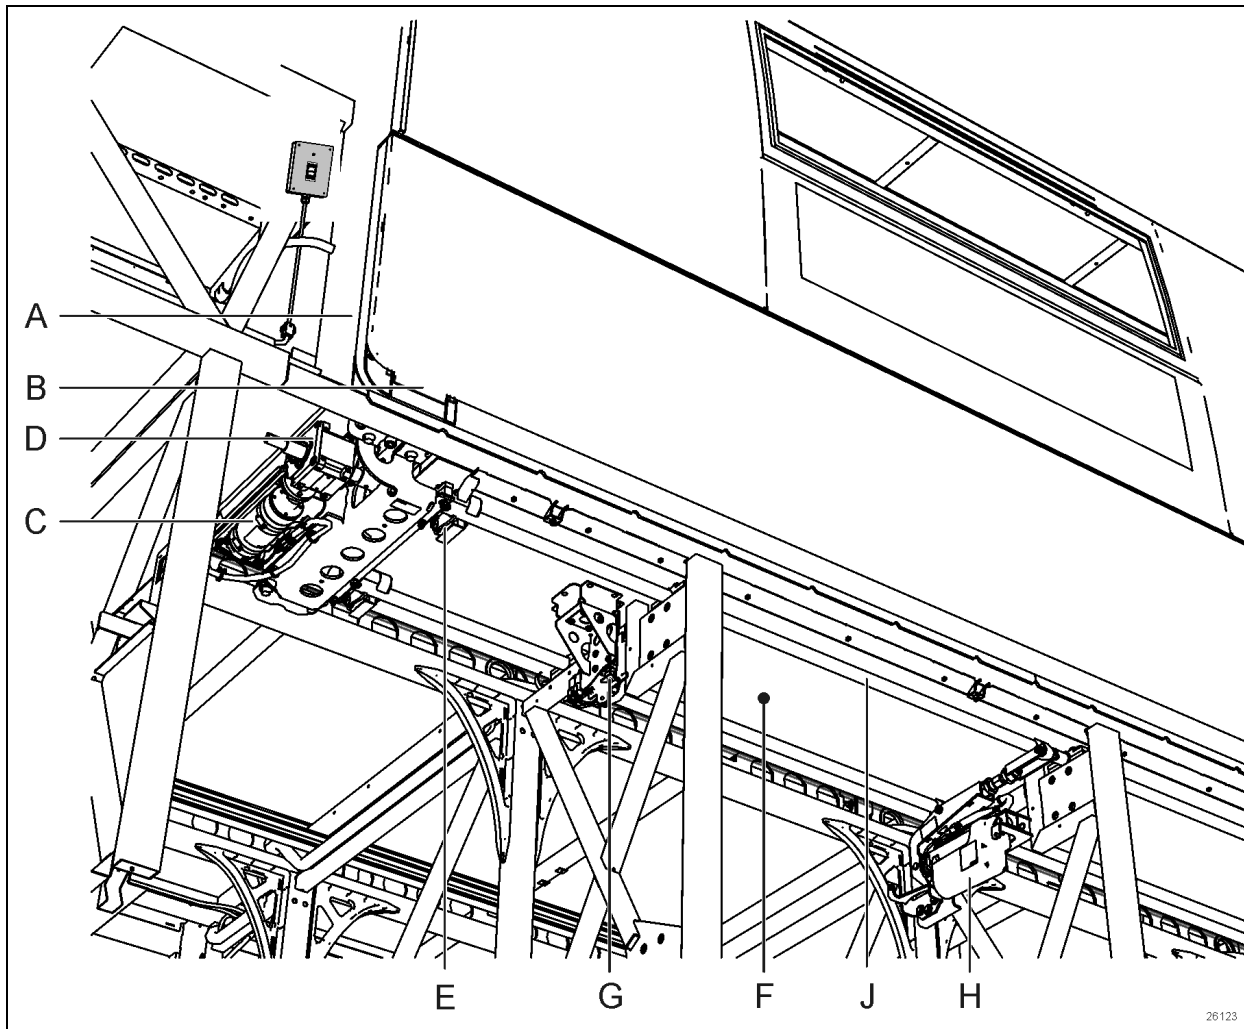
FIGURE 53: APERÇU DU MÉCANISME DE LA RALLONGE COULISSANTE À PLANCHER AFFLEURANT

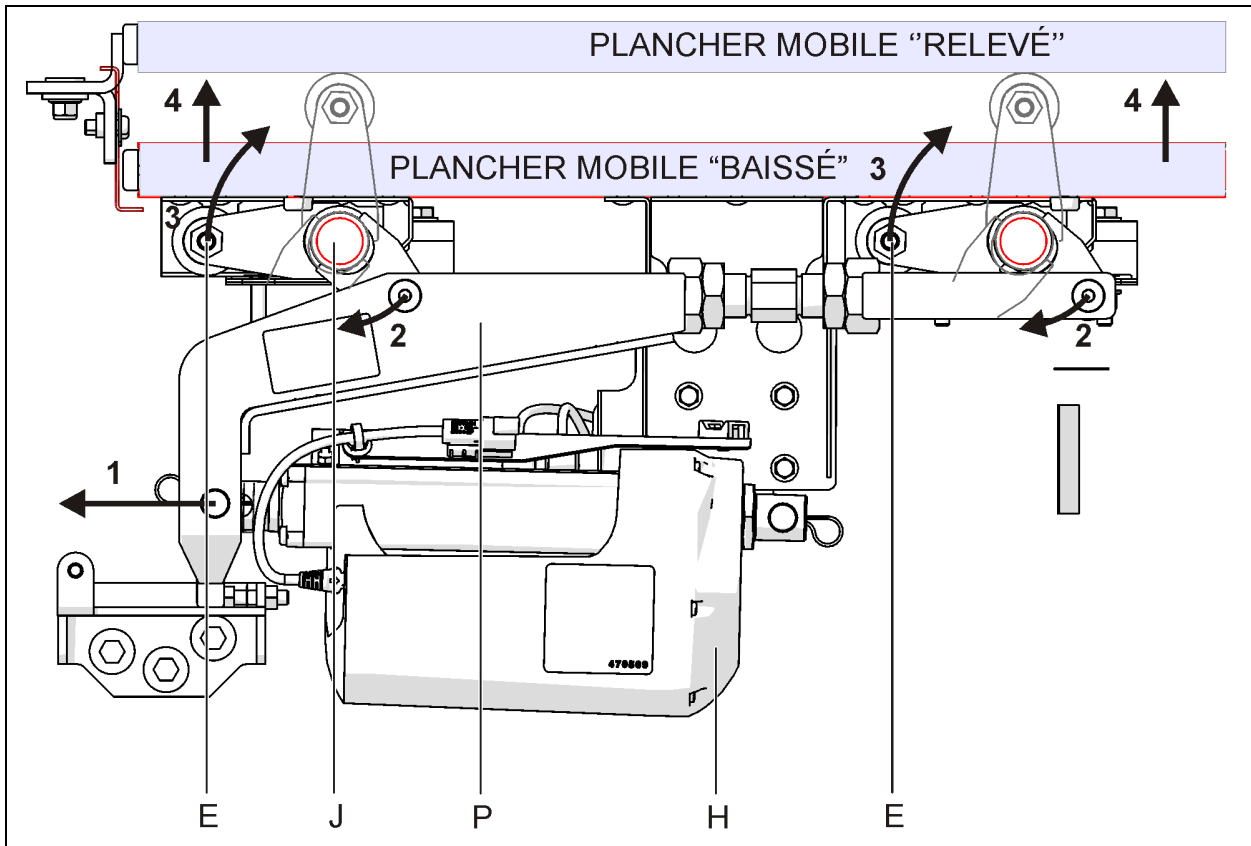
FIGURE 54 : LEVAGE DE PLANCHER AFFLEURANT

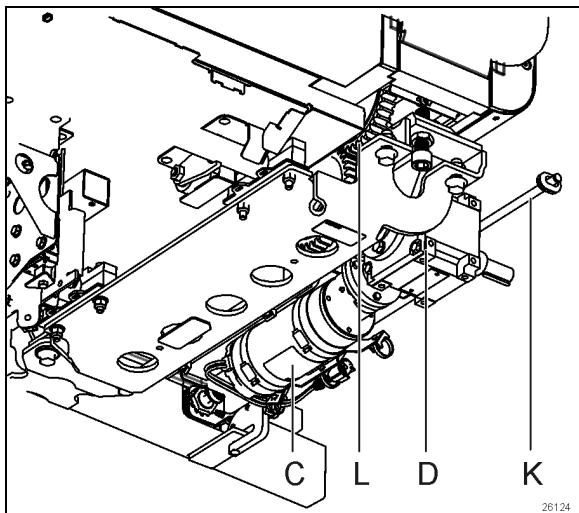
FIGURE 55 : MOTEUR D'ÉTIREMENT (AVANT ILLUSTRÉ)

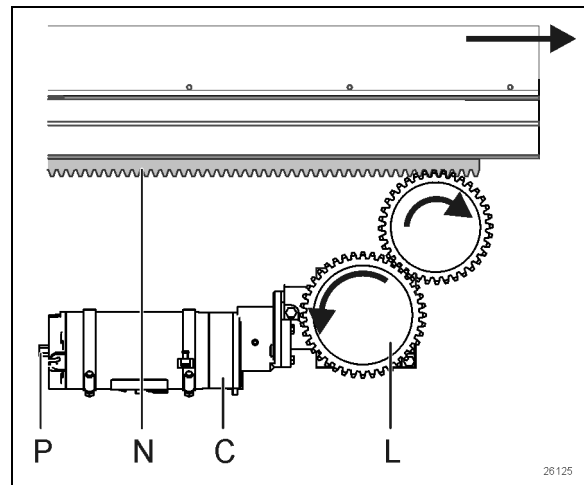
FIGURE 56 : PIGNONS DE MOTEUR D'ÉTIREMENT (AVANT ILLUSTRÉ)

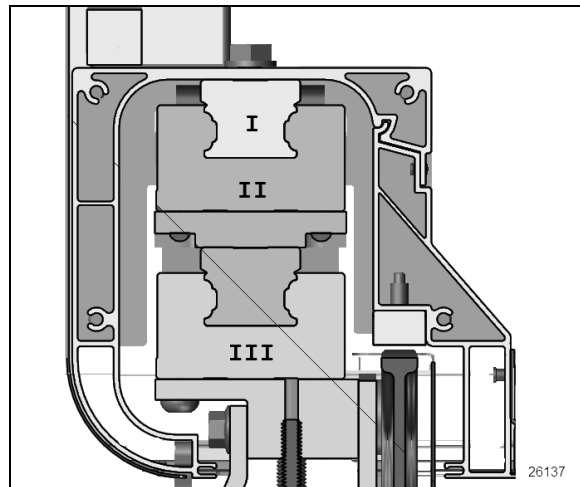
FIGURE 58 PALIERS LINEAIRES

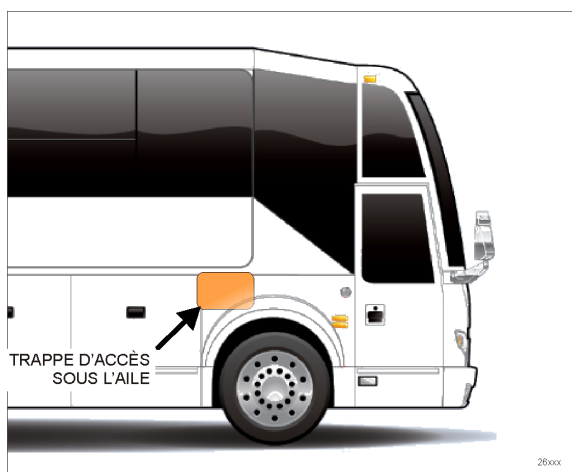
Les vis de réglage sur l'assemblage du rail avant sont accessibles via une trappe d'accès sur le côté du véhicule (Figure 62). Démontez l'aile avant côté droit pour accéder à la trappe.

FIGURE 62: TRAPPE D'ACCÈS POUR LES VIS D'AJUSTEMENT POUR L'INCLINAISON ET MISE À NIVEAU

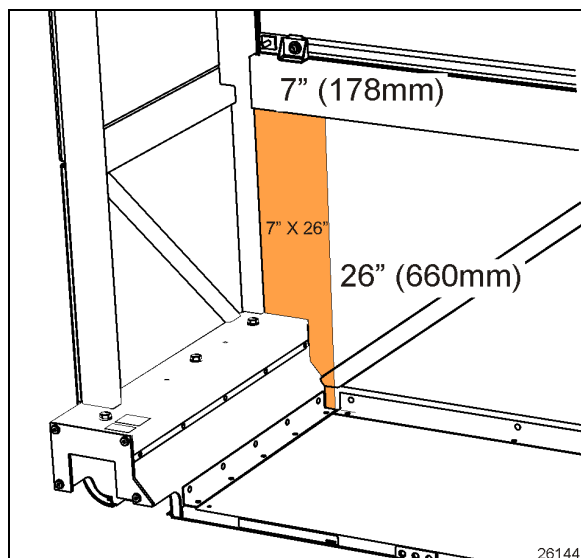
Cette précaution est destinée à éviter un perçage à travers le couvercle souple du rail qui coulisse vers le haut à l'intérieur de la paroi lorsque la rallonge coulissante se ferme.

**FIGURE 70: ZONE D'INTERDICTION DE PERÇAGE (AVANT ET ARRIÈRE)**

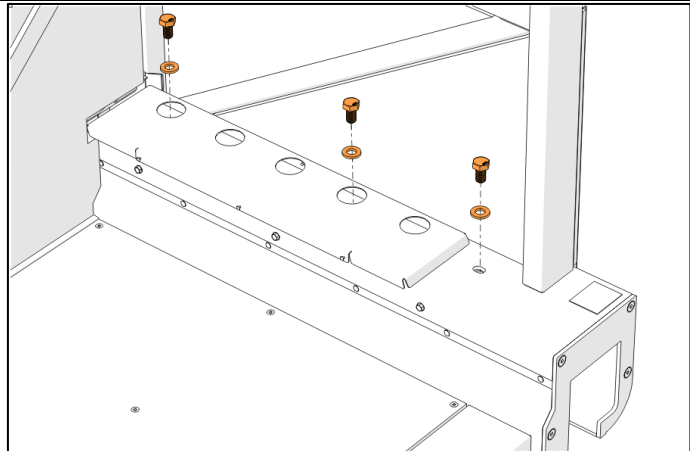
14. À l'assemblage, serrer à **130 lb-pi**.

FIGURE 8: VIS DE RAIL (6X)

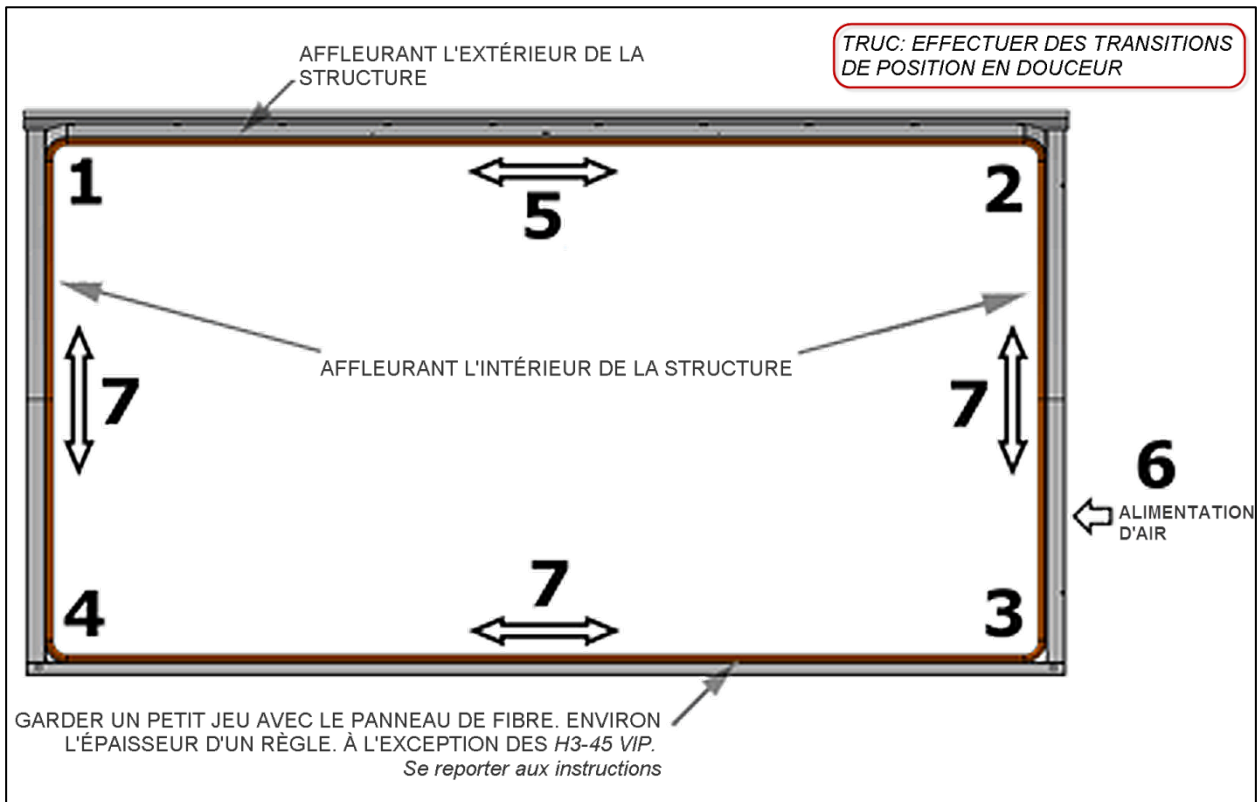
Prévoir du temps de séchage et une période de conformage du joint gonflable: jusqu'à 28 heures

FIGURE 7: APERÇU DE LA POSITION D'INSTALLATION ET DE LA SÉQUENCE
