SECTION 26A : RALLONGE COULISSANTE - SÉRIE H

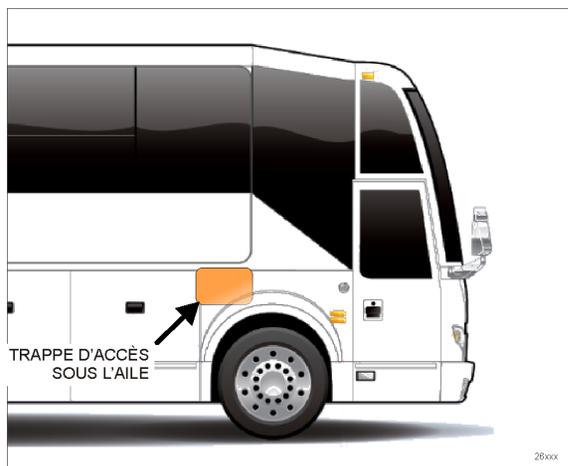
Les vis de réglage sur l'assemblage du rail avant sont accessibles via une trappe d'accès sur le côté du véhicule (Figure 62). Démontez l'aile avant côté droit pour accéder à la trappe.

FIGURE 62: TRAPPE D'ACCÈS POUR LES VIS D'AJUSTEMENT POUR L'INCLINAISON ET MISE À NIVEAU
