PREVOST

**BULLETIN
DE
GARANTIE**

BG12-08

DATE: AVRIL 2012	SECTION: 01 - Moteur
EXPIRATION: AVRIL 2014	
SUJET: AJOUT D'UNE POULIE FOLLE SUR LA COURROIE DU COMPRESSEUR D'AIR CLIMATISÉ

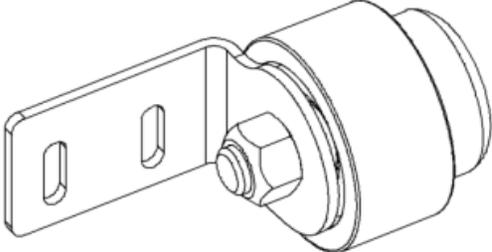
<p>Poulie folle asm. (X3)</p>	<p>1</p>
<p>457509</p>

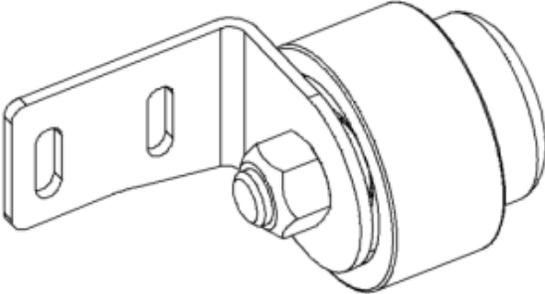
<p>Poulie folle asm. (H3)</p>	<p>1</p>
<p>5001741</p>	<p>Vis hexagonale M10</p>	<p>2</p>
<p>5001727</p>	<p>Écrou M10</p>	<p>2</p>

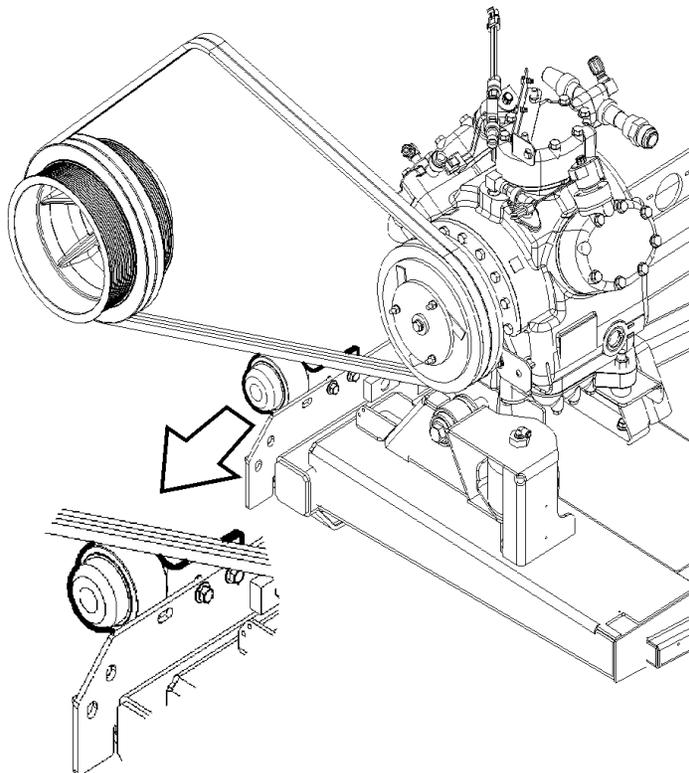
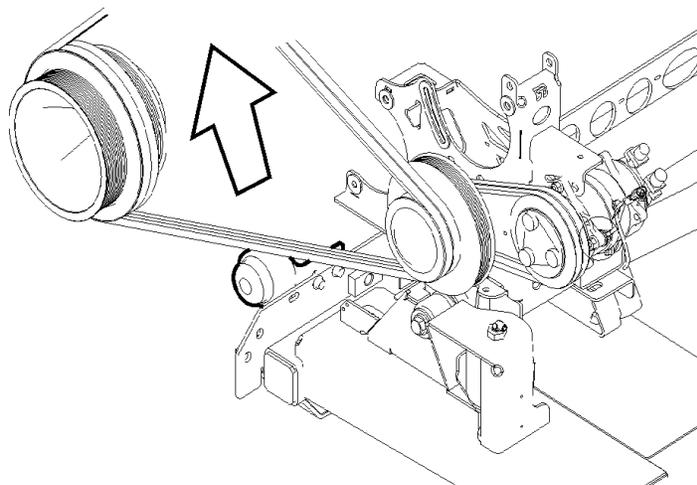
Sur les véhicules visés par ce bulletin, nous recommandons l'ajout d'une poulie folle pour empêcher l'oscillation de la courroie du compresseur d'air climatisé. Cet ajout permet également d'éviter un glissement de la courroie hors des gorges des poulies.

1. Installer l'assemblage de poulie folle avec la quincaillerie M10 spécifiée. Serrer à la main.
2. Ajuster le jeu entre la poulie et la courroie de 0 à 1/16 po.

Le jeu est mesuré la courroie tendue.

3. Serrer la quincaillerie M10 à 32lb.-pi.
