**BULLETIN
DE
GARANTIE**

BG12-33

DATE : NOVEMBRE 2012	SECTION : 18 - Carrosserie
EXPIRATION: NOVEMBRE 2014	
SUJET : SERRAGE DES BOULONS DE LA PENTURE DE PORTE COULISSANTE DE L'ÉLEVATEUR DE FAUTEUILS ROULANTS

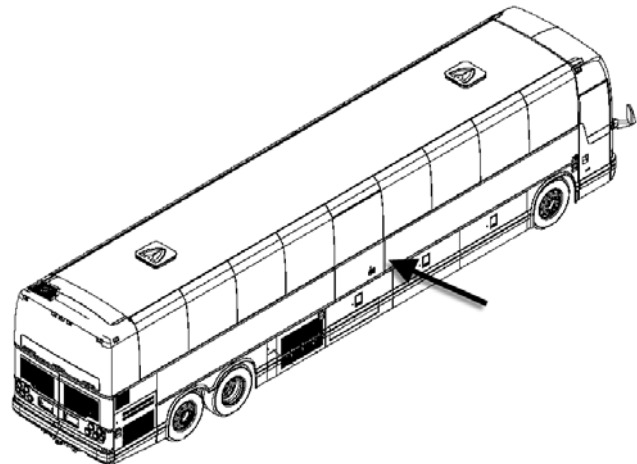
Sur les véhicules visés par ce bulletin, les boulons de la penture de porte coulissante de l'élevateur de fauteuils roulants doivent être serrés au couple de serrage adéquat.

Effectuer le travail un boulon à la fois pour garder l'ajustement de la porte.
