Bulletin de service A1-M1N-1729EN - Usure / dommages de la couronne dentée du volant

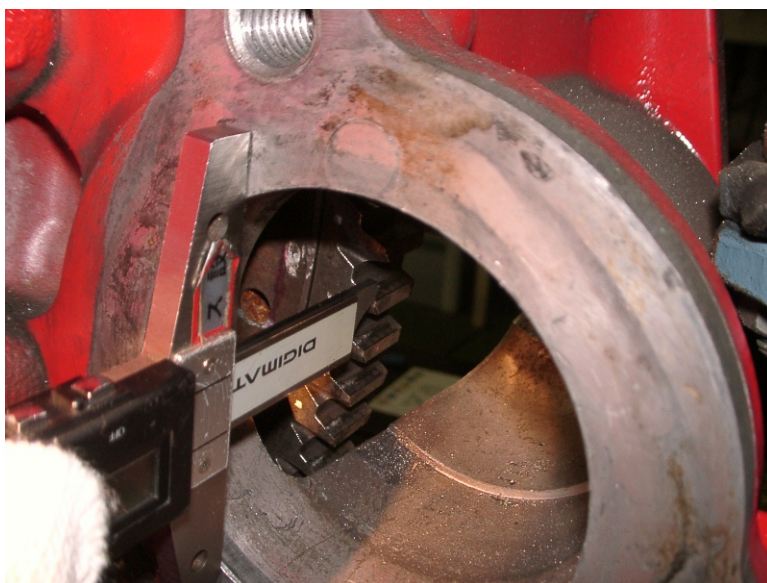
Dimension entre la surface de montage et la partie endommagée de la couronne dentée.
