INFORMATION DE MAINTENANCE

Im00-26

DATE :	Septembre 2000	SECTION :	16 - Suspension
SUJET :	ENTRETIEN À EFFECTUER SUR LE JOINT À ROTULE DU BRAS TRIANGULAIRE SUPÉRIEUR DE LA SUSPENSION INDÉPENDANTE (UPPER A-ARM)

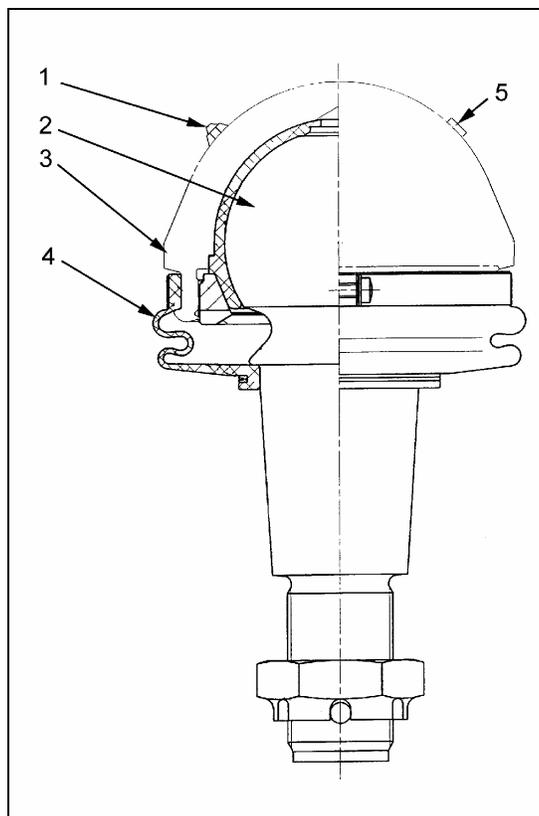
JOINT À ROTULE DU BRAS TRIANGULAIRE SUPÉRIEUR

DESCRIPTION	INTERVALLE	REMARQUE
Inspection visuel du soufflet d'étanchéité , vérifier qu'il ne soit pas perforé, qu'il n'y ait pas de fuites de graisse	Tous les 10 000 km	Remplacer le soufflet si perforé
Graisser à l'orifice de graissage (si présent) jusqu'à ce que de la graisse fraîche apparaisse au clapet de décharge	Tous les 10 000 km	Graisse Molykote Longterm 2/78 (préférable) ou NLGL No2 ou No 1 (acceptable)
Vérifier s'il y a un jeu entre la rotule et son logement (noter qu'un jeu de 1mm à 2 mm est normal et acceptable)	Tous les 30 000 km	Remplacer le joint s'il y a un jeu excessif
