AMÉLIORATION DE LA DISTRIBUTION D'AIR DANS LE PORTE-BAGAGES DROIT

Applicable aux autocars de série H3 avec système d'élévation de fauteuils roulants à porte coulissante. Référence OC2003050

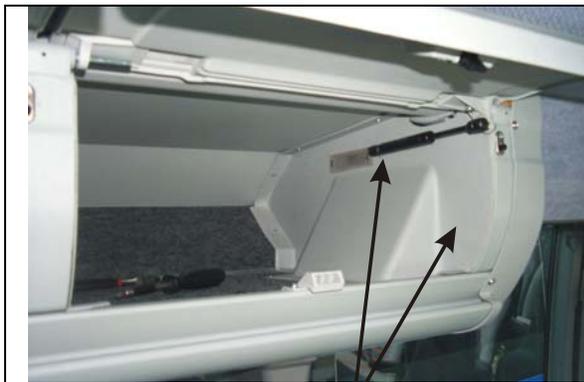
FIGURE 3

Remove gas spring and panel /
Retirer le ressort à gaz et le panneau

1. Du côté droit du véhicule, localiser le compartiment porte-bagages dans lequel se trouve l'unité de ventilation.
2. Retirer la console d'éclairage située juste sous l'unité de ventilation (figure 1). Débrancher le connecteur.
3. Installer la cloison en mousse #313000 dans le conduit de ventilation à 317mm (12 ½ po) de l'extrémité arrière de l'ouverture de la sortie d'air de l'unité de ventilation (figure 1 & 2).
4. Rebrancher le connecteur puis réinstaller la console d'éclairage.
5. Ouvrir le compartiment porte-bagages situé devant la porte d'accès de l'élévateur de fauteuils roulants (figure 3).
6. Enlever le ressort de porte. Pour ce faire, libérer la rotule en soulevant la lamelle tel qu'indiqué à la figure 4.
7. Retirer le panneau montré à la figure 3.

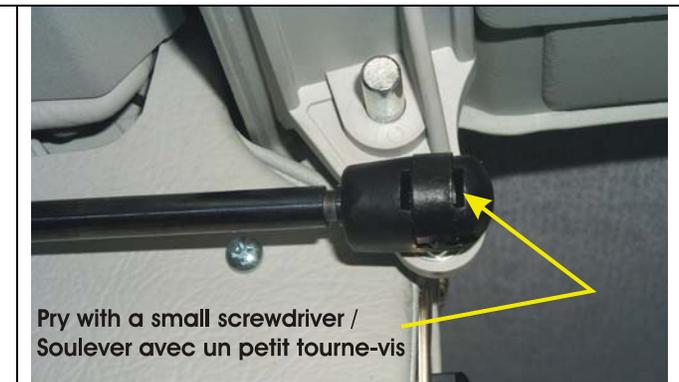
FIGURE 4

Pry with a small screwdriver /
Soulever avec un petit tourne-vis

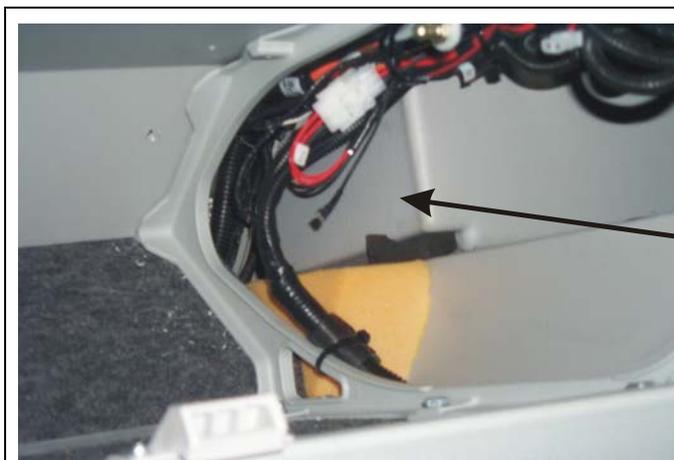
FIGURE 5

Install foam block #313501
over the one already in place

Installer le bloc de mousse #313501
au-dessus de celui déjà en place

8. Placer le bloc de mousse #313501 au-dessus de celui déjà en place et bien l'insérer jusqu'au fond (figure 5 & 6) afin de bloquer adéquatement tout retour d'air à l'aspiration de l'unité de ventilation. Si nécessaire, déplacer les câblages.
